Revitalisierungs-Blog November 2018: Noch kein Winterschlaf auf der Baustelle!

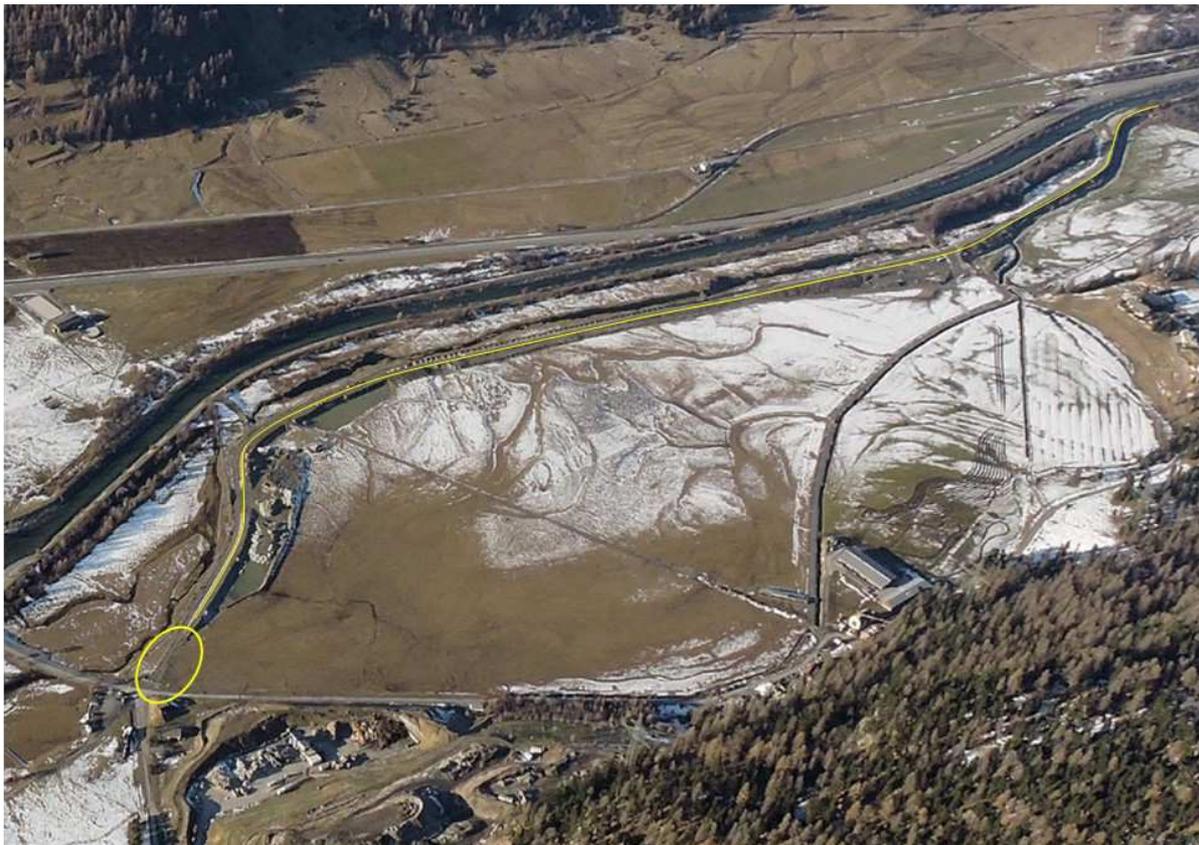
Wie auf dem untenstehenden Übersichtsfoto ersichtlich ist, erstreckt sich der neue Damm nun fast über die ganze Länge (gelbe Linie), nur der oberste Teil bis zur Kreuzung beim Isellasparkplatz fehlt noch (gelber Kreis). Dabei handelt es sich um den Dammkern, dieser wird ergänzt vom Erosionsschutz auf der Wasserseite und von Vorschüttungen, um die Dammböschung mit einem möglichst geringen Gefälle in die Landschaft einzupassen.

So präsentierte sich die Revitalisierungs-Baustelle am 18. November 2018. Nur noch ein kurzes Stück im obersten Bereich fehlt noch (gelber Kreis), dann hat der Damm (gelbe Linie) seine komplette Länge erreicht.

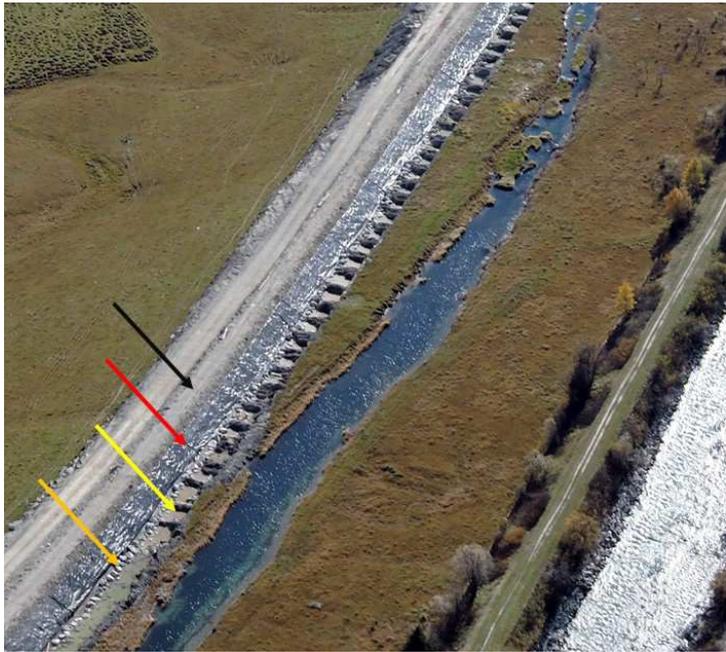
Der Erosionsschutz ist in der unteren Hälfte des Damms bereits fertig und die grossen Steinblöcke sind hier unter dem Erd- und Feinmaterial nicht mehr zu sehen. Jetzt konzentrieren sich die Arbeiten auf die obere Hälfte des Damms. Damit die Steine genug tief zu liegen kommen, baggerten die Arbeiter am Dammfuss einen kleinen Graben aus. Dieser füllte sich wegen des hohen Grundwasserspiegels sogleich mit Wasser und erweckt nun den Anschein, als sei auch auf der Wasserseite ein Stillgewässer angelegt worden. Das ist natürlich nicht der Fall und nachdem die Steine positioniert sind, verschwindet dieser Graben wieder. Um das Absenken und Abrutschen des Landstriches zwischen dem Dammfuss und den bestehenden Stillgewässern zu verhindern, hob der Bagger diesen Graben stufenweise aus und schüttete kleine Erdwälle dazwischen auf, was zu einem interessanten Muster führte, wie das untenstehende Foto zeigt. Das schwarze Geotextil, auf das die Erosionsschutz-Steine gelegt werden, ist bereits ausgelegt.

Graben mit Unterbrüchen
-

Erosionsschutz - Steine
-

Geotextil
-

Dammkrone

Laufende Arbeiten beim Einbauen des Erosionsschutzes mit interessantem Grabenmuster (Foto: 13.10.2018).

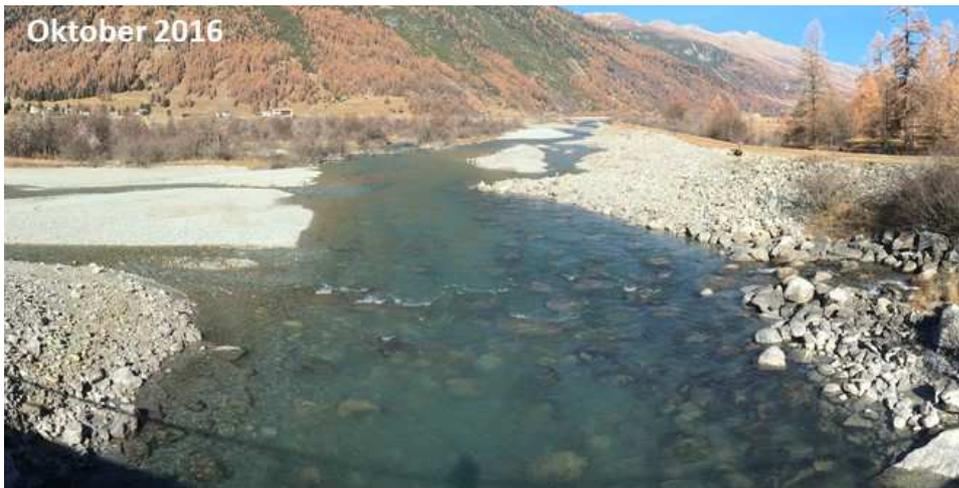
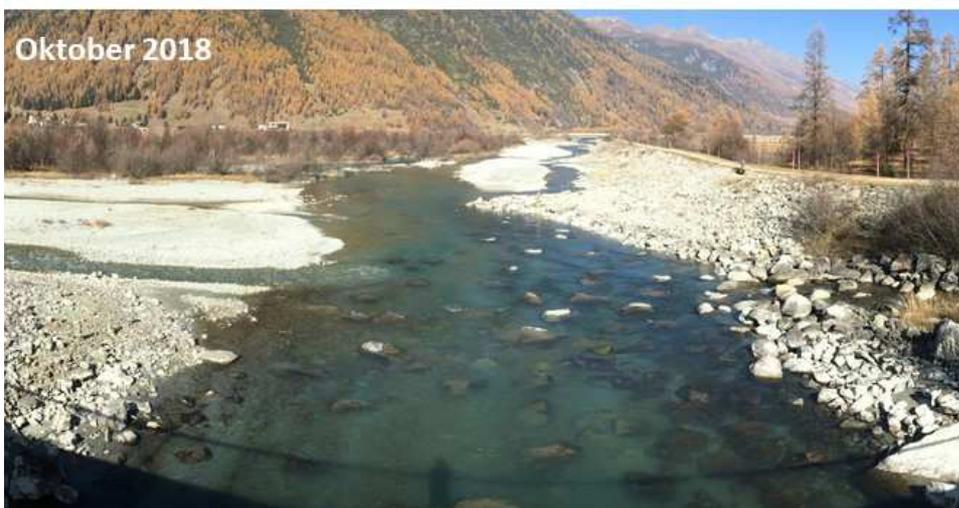
Diesen Herbst präsentierte sich der Wasserstand im Inn aussergewöhnlich tief, wie der folgende Bildvergleich aus der 1. Etappe zeigt.

Die Vergleichsbilder von der neuen Brücke in der 1. Etappe zeigen den tiefen Wasserstand im Herbst 2018.

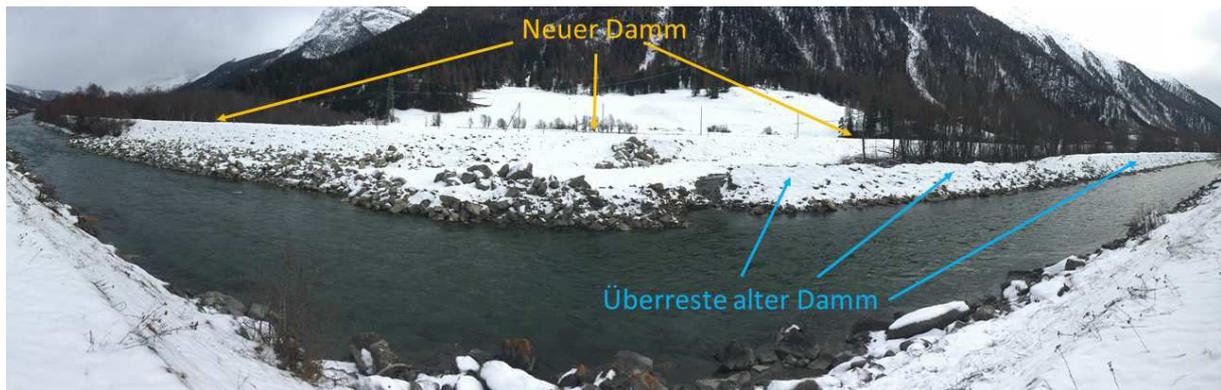
Dies sind günstige Voraussetzungen, um den alten Damm im untersten Bereich der Baustelle abzureissen (siehe auch Oktober-Blog 2018). Das Material aus dem alten Damm bleibt in der Nähe und wird auf der Baustelle gleich wiederverwendet. Ein Teil davon kommt auf die andere Flussseite und dient dort als Vorschüttung beim alten, bestehenden Damm. Diese Vorschüttung dient einerseits als Erosionsschutz und andererseits hilft sie, die schnurgerade Linienführung des Inns und die steile Böschung aufzubrechen. Ein anderer Teil des alten Damm-Materials findet als Vorschüttung des neuen Damms Verwendung.

Der unterste Teil der Baustelle am 27. November 2018. Links von der Bildmitte fehlt der alte Damm bereits, rechts der Bildmitte stehen noch Überreste.
