Revitalisierungs-Blog April 2019: Schon sind rund 550 Meter Damm verschwunden!

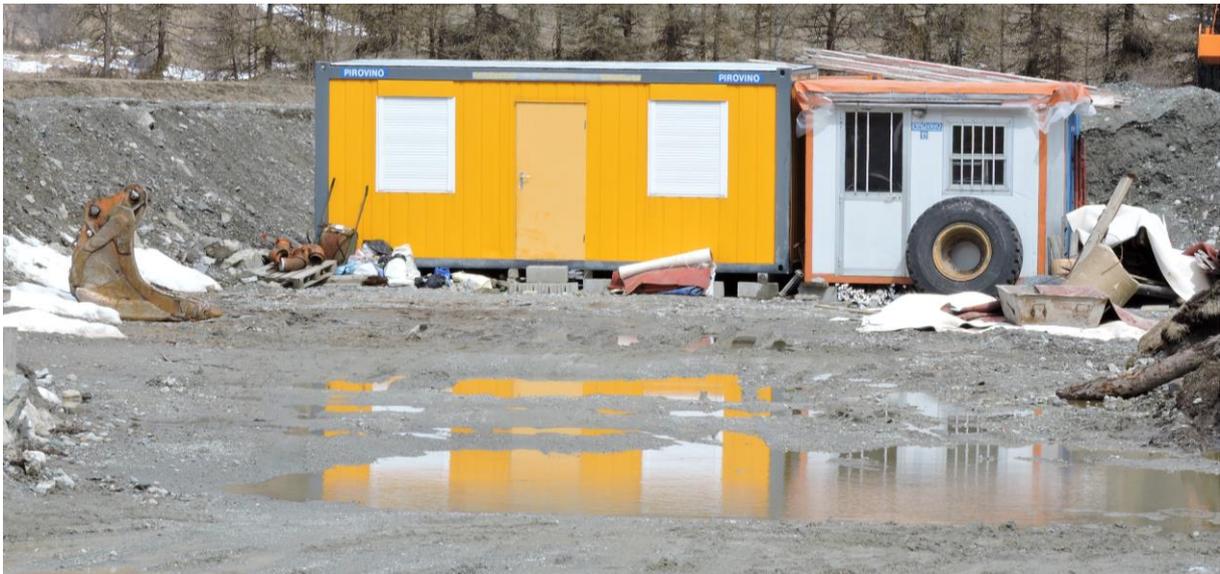
Noch immer sind die Verhältnisse auf der Baustelle ziemlich nass. Aber da es sich um eine Fluss-Revitalisierung handelt, stören sich die Bauarbeiter nicht an einigen Pfützen auf dem Installationsplatz (28.4.19).

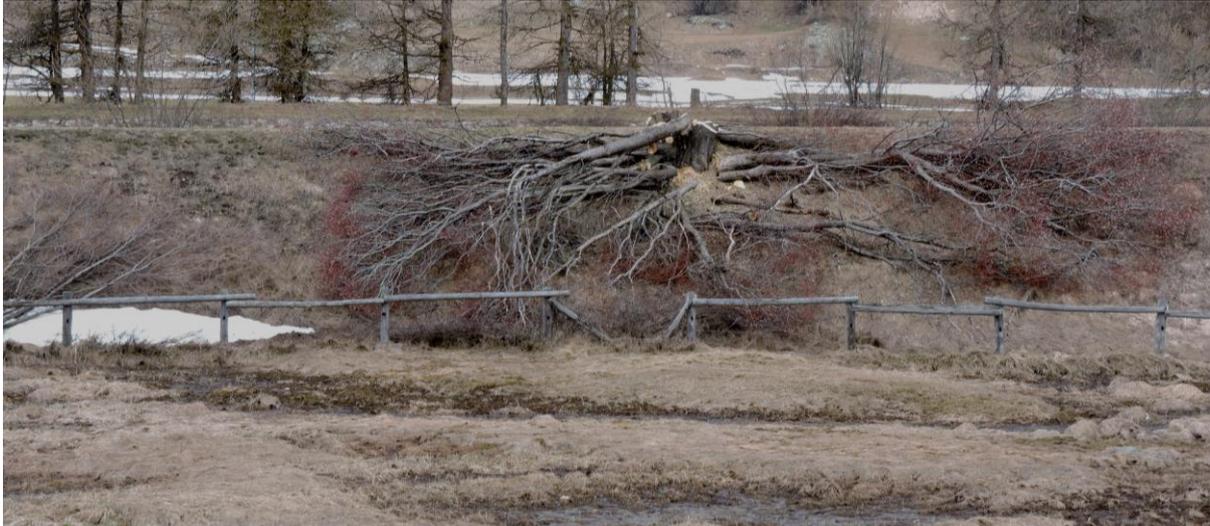
Im oberen Teil des Revitalisierungsperimeters steht der alte Damm noch. Aber auch hier sind erste Spuren sichtbar, die ahnen lassen, dass seine Tage langsam aber sicher gezählt sind: sämtliche Bäume, Sträucher und Büsche, die in der Dammböschung ihre Wurzeln schlugen, sind gefällt worden. Gehölze, die unterhalb des Dammfuss keimten, haben Glück und bleiben unberührt, zumindest während den Bauarbeiten. Sie kommen später aber im Flussbett zu stehen und werden immer wieder mit Überschwemmungen klarkommen müssen. Doch genau auf diese Verhältnisse sind die auentypischen Arten wie Weiden und Erlen spezialisiert.

Entlang des Damms, der im Verlauf dieses Jahres abgetragen wird, wurden sämtliche Bäume und Sträucher gefällt (28.4.19).

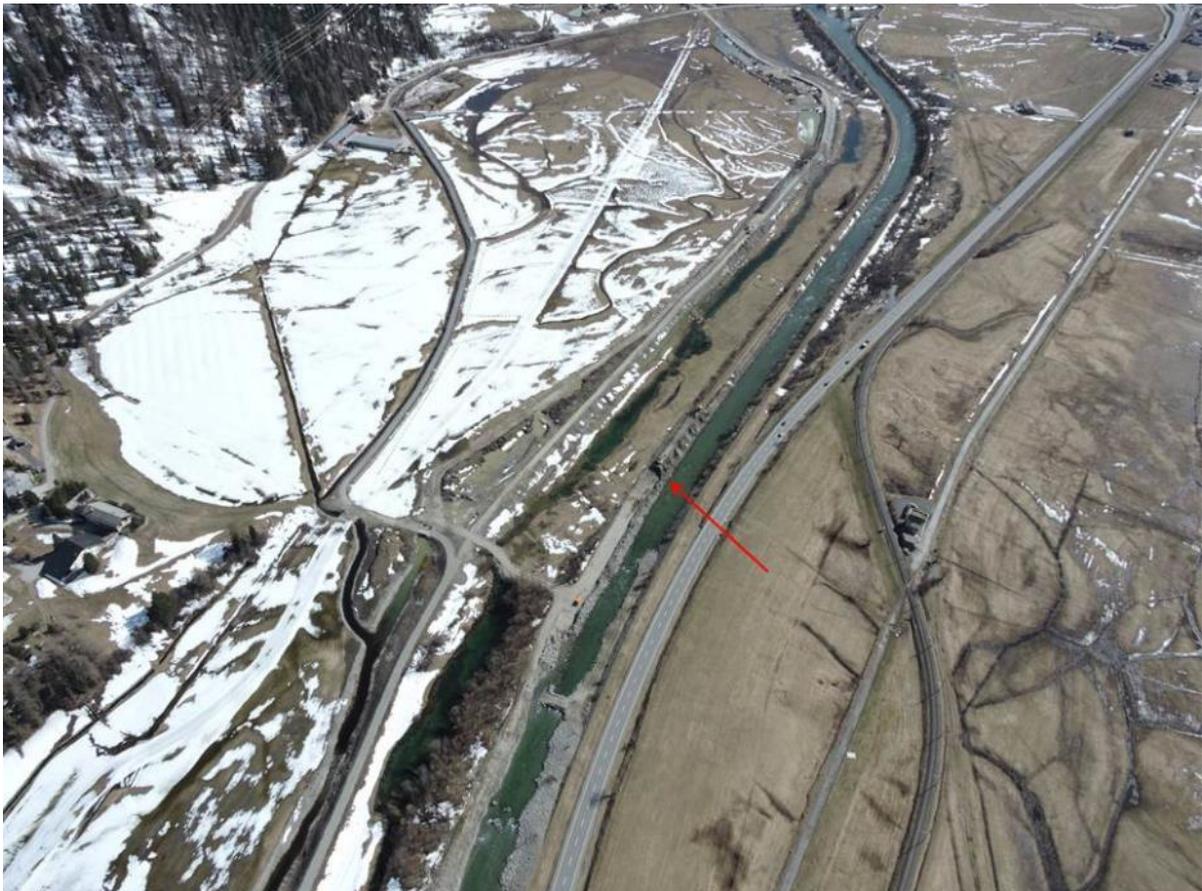
Im unteren Abschnitt hat der Rückbau im April bereits gut sichtbare Fortschritte gemacht. So ist der Damm über eine Länge von ungefähr 550 Metern ganz oder teilweise verschwunden.

Der rote Pfeil markiert die Abbruch-Front am alten Damm (1.5.19).

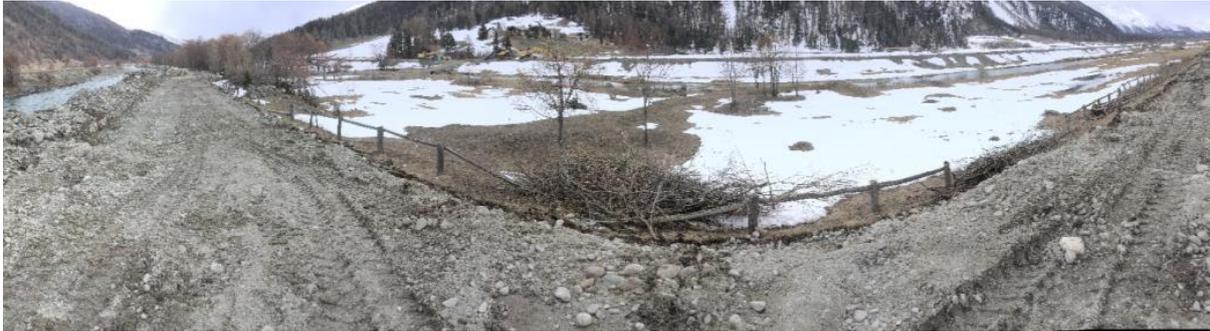
Der Rückbau des alten Damms wurde im April vorangetrieben (28.4.19).

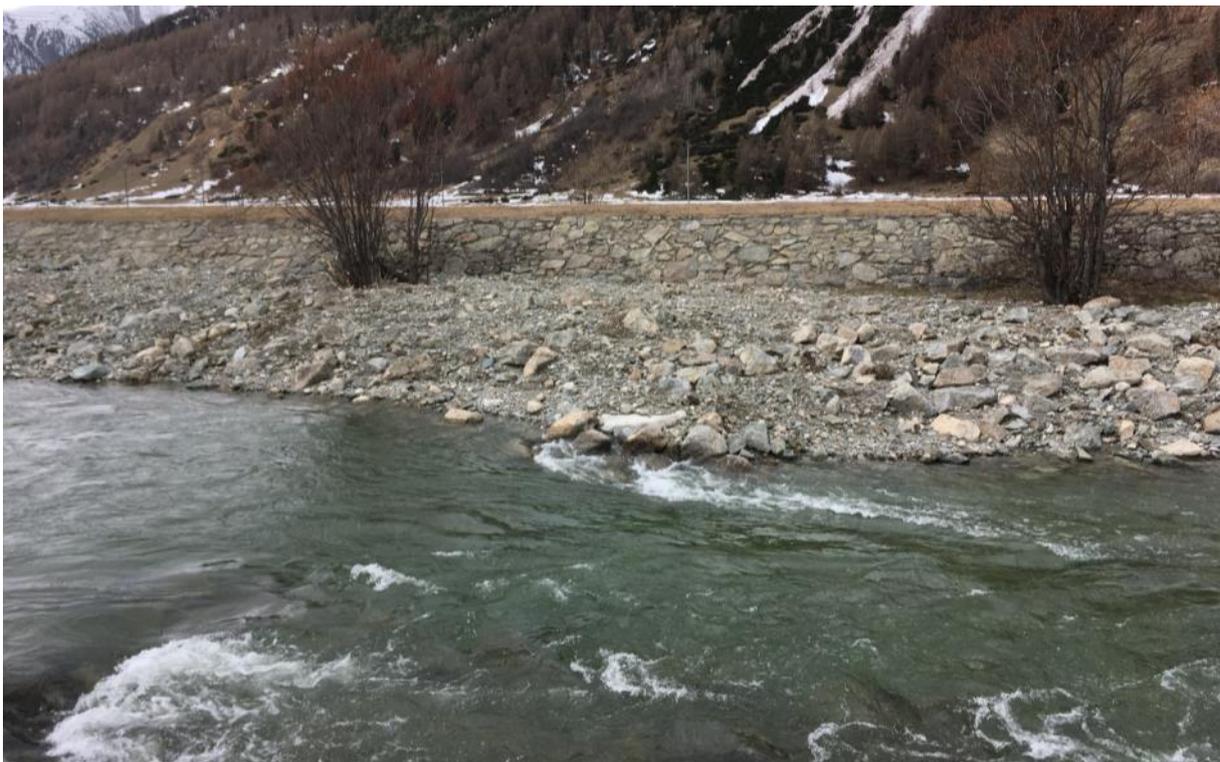
Wohin wird das Material vom alten Damm gebracht? Ein grosser Teil davon bleibt ganz in der Nähe: Über die temporäre Brücke (siehe Blog vom Dezember 2018) gelangt das Material auf die andere Fluss-Seite und findet dort, an der Böschung des alten Damms, als Vorschüttung seinen neuen Bestimmungsort. Die Vorschüttung hat den Zweck, den Damm stabiler zu machen sowie den geradlinigen und harten Verbau des Damms aufzulockern. Dies ermöglicht im Inn unterschiedliche Fliessgeschwindigkeiten und Wassertiefen und bildet somit die Grundlage für neue Lebensräume. Abgesehen von dieser Vorschüttung bleibt der alte, linksseitige Damm (auf der Seite der Kantonsstrasse) aber so bestehen, wie er ist.

Das Foto zeigt den alten, linksseitigen Inndamm, der bestehen bleibt, aber eine Vorschüttung bekommt. Bis auf die Höhe der Weiden ist die Vorschüttung, bestehend aus Material des abgebrochenen Damms, gut sichtbar.

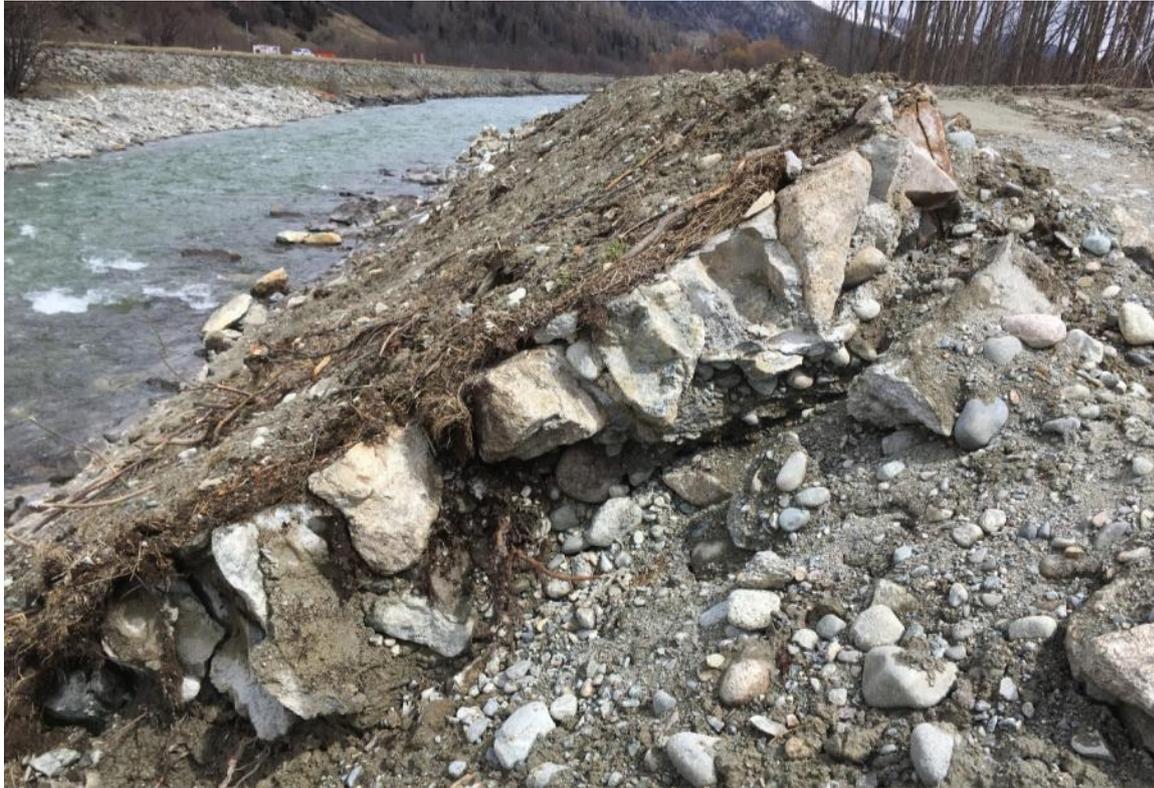
Auch der alte Damm besass, genau wie der neue, einen Erosionsschutz aus groben Steinen. Das feinere Material darunter, welches den Dammkern aufbaut, stammt vermutlich aus dem Flussbett direkt vor Ort. Die schön gerundeten Steine bestätigen diese Vermutung.

Wo der alte Damm weggeschaufelt wird, offenbart er sein Innenleben. Schon damals schützten grobe Steine den feinkörnigeren Dammkern vor der Erosion.

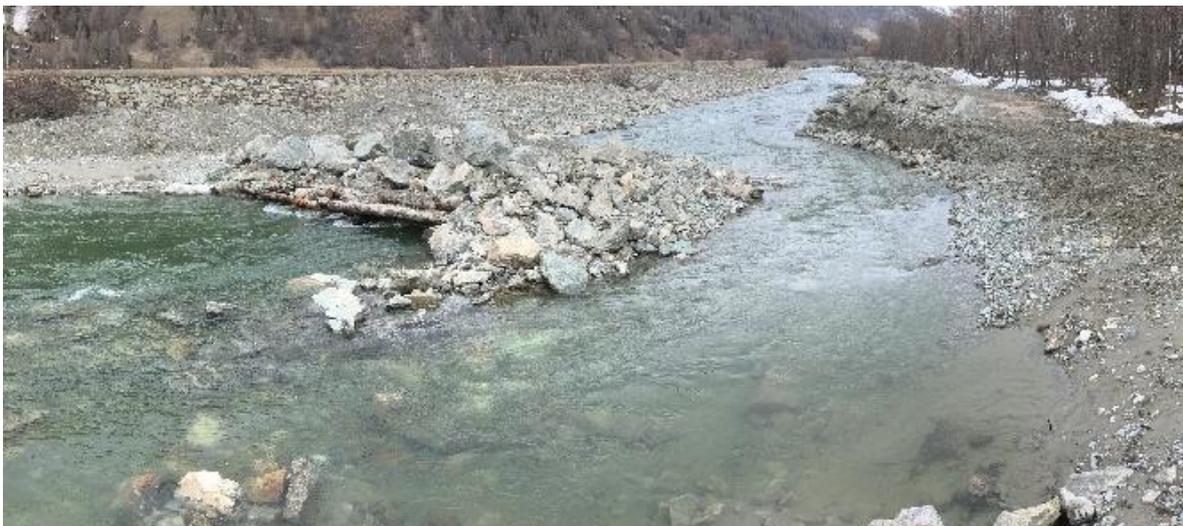
Durch das schlechte Wetter stieg der Pegel des Inns in der letzten Aprilwoche markant an. Um zu verhindern, dass die temporäre Baustellenbrücke aus mehreren Rohren weggeschwemmt wird, musste sie mit Steinen beschwert werden. Zusätzlich wurde sie auf der rechten Seite geöffnet, sodass dort ein ungebremster Abfluss möglich ist.

Die temporäre Baustellenbrücke musste vorübergehend beschwert und geöffnet werden, da der Abfluss des Inns anstieg (28.4.19).

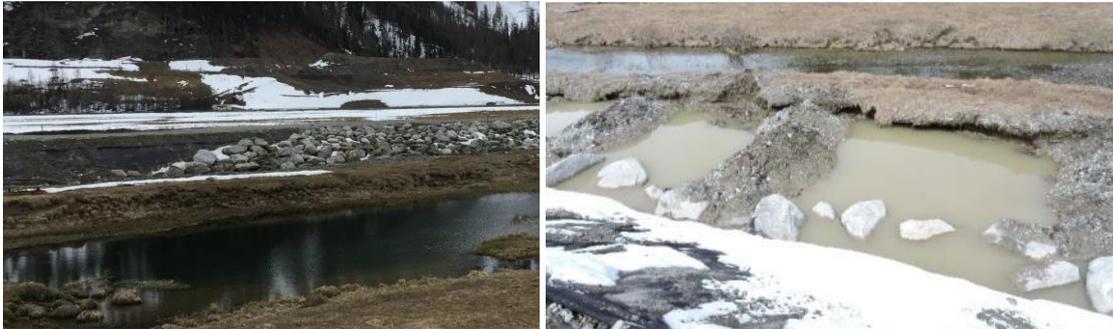
Wird der Wasserstand im Inn zu hoch, müssen die Arbeiten am Damm unterbrochen werden. Doch es gibt noch genug zu tun. So ist der Erosionsschutz am neuen Damm noch nicht fertig. Die groben Gesteinsbrocken werden direkt auf das schwarze Geotextil gelegt. Diese Arbeit erfordert vom Baggerführer grosses Geschick, da die schweren Steine so dicht wie möglich, wie Puzzleteile, aneinandergesetzt werden müssen. Damit auch der Dammfuss in den Genuss des Erosionsschutzes

kommt, wurden kleine Gräben ausgehoben, die sich mit Grundwasser füllten. Sobald hier die Gesteinsblöcke positioniert sind, werden diese Gräben wieder zugeschüttet.

Links: Hier wird gerade der Erosionsschutz in Form grober Gesteinsblöcke angebracht. Links im Bild ist noch das schwarze Geotextil sichtbar, das sich darunter befindet. Rechts: Hier muss noch der Erosionsschutz am Dammfuss eingebaut werden.

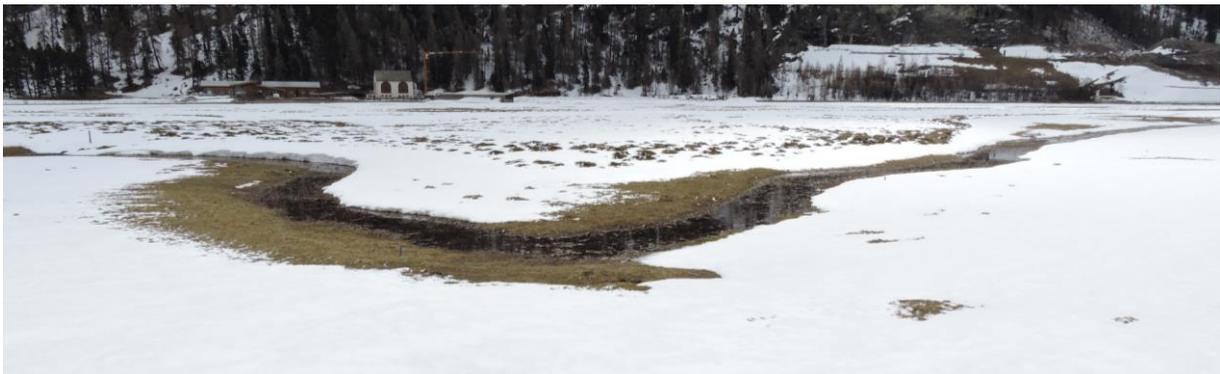
Der Verlauf der Stillgewässer ausserhalb des Damms ist neben der abschmelzenden Schneedecke gut erkennbar. Soweit möglich, bilden diese Wasserläufe die neuen Stillgewässer und bleiben unverändert. Doch wo sie sich zu weit vom neuen Damm entfernen, ist der Aushub von neuen Stillgewässern vorgesehen.

Die Schneeschmelze macht die bestehenden Vernässungen und Stillgewässer gut sichtbar, die dann im Sommer unter der Vegetation praktisch unsichtbar werden (28.4.19).
