## Revitalisierungs-Blog Juli 2019: Neue Gewässer und trotzdem fast so, als wäre es schon immer so gewesen...

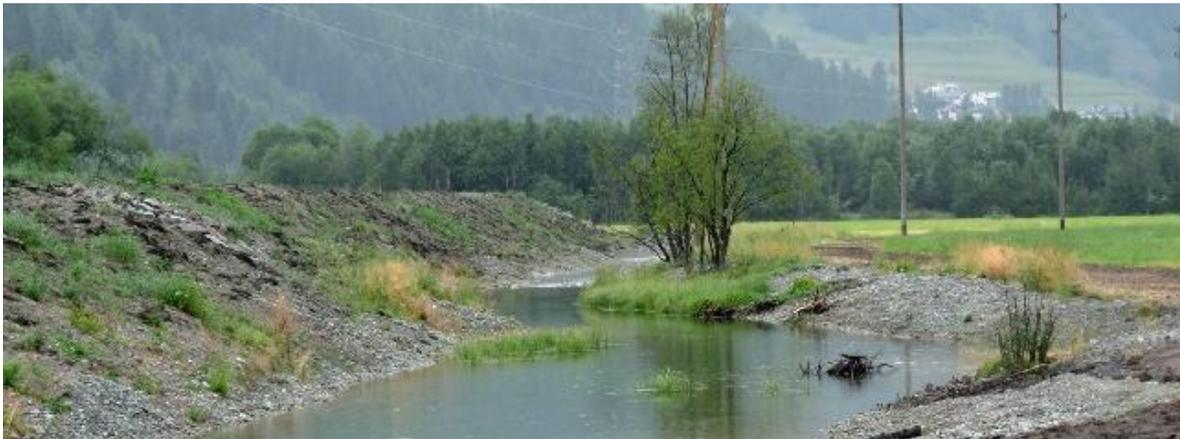
*Das neu angelegte Nebengewässer ausserhalb des Damms im untersten Teil der Revitalisierungsetappe sieht dank dem Verpflanzen von Weiden und Rasenziegeln bereits ziemlich natürlich aus (Foto: 28.7.19).*

Im untersten Teil der Revitalisierung, wo sich der Radweg bereits auf dem neuen Damm befindet, sind die Bauarbeiten inklusive Gestaltung des Nebengewässers nun abgeschlossen. Es sieht bereits ziemlich natürlich aus, fast so, als wäre es schon immer so gewesen. Um dieses Aussehen zu erreichen, sind ganze Weiden, Wurzelstöcke und Rasenziegel am Ufer eingepflanzt worden. Totholz im und am Wasser sorgt für Abwechslung und bietet den Fischen willkommene Versteckmöglichkeiten. Einige Rasenziegel fallen durch ihre rechteckige Form auf. Auch diese wurden als Ganzes versetzt und mit ihnen Orchideen, die so vor den Bauarbeiten umgesiedelt wurden.

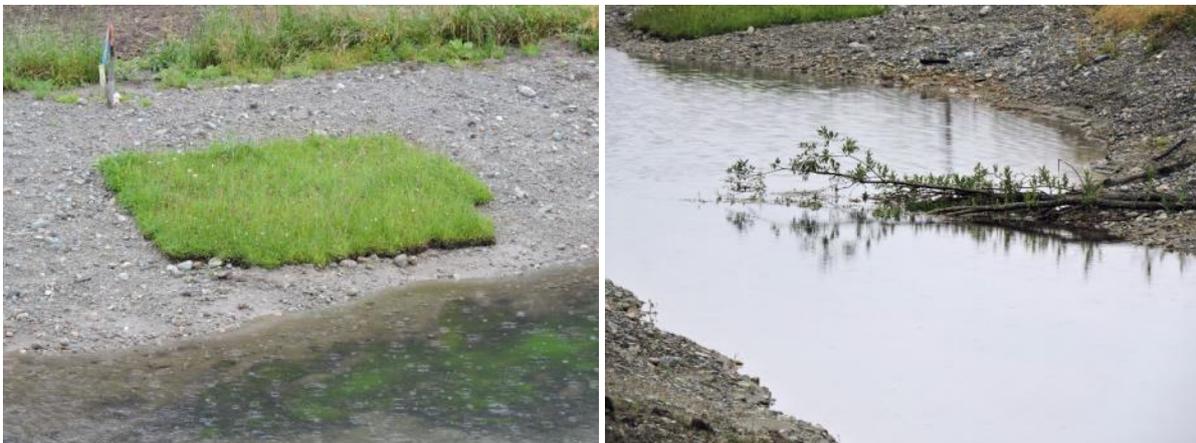
*Links: Mit diesem Rasenziegel wurden auch schützenswerte Orchideen umgesiedelt, um sie zu erhalten.*

*Rechts: Diese Äste sind nicht zufällig hier, sondern bieten Versteckmöglichkeiten für Fische und andere Tiere (Fotos: 28.7.19).*

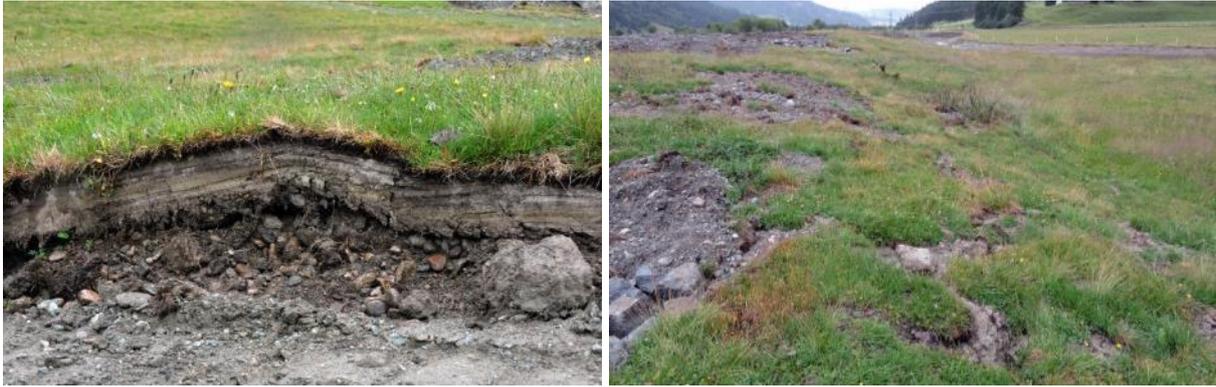
*Das Versetzen von ganzen Rasenziegeln bringt eine fast sofortige Begrünung und im Nu sieht die flache Dammböschung in Richtung Weideland aus, als wären die Bauarbeiten hier schon lange fertig.*

Auch die Vorschüttung des neuen Damms und dessen Begrünung auf der Luftseite machten in den letzten Wochen grosse Fortschritte. Einige Abschnitte sind bereits fertiggestellt. Wo ganze Rasenziegel eingesetzt wurden, sieht man kaum noch, dass hier noch vor kurzem Baggerschaufeln an der Dammvorschüttung arbeiteten. Andere Stellen werden bewusst nicht begrünt, hier soll die Natur selber in ihrem Tempo und nach ihrem Plan aktiv werden.

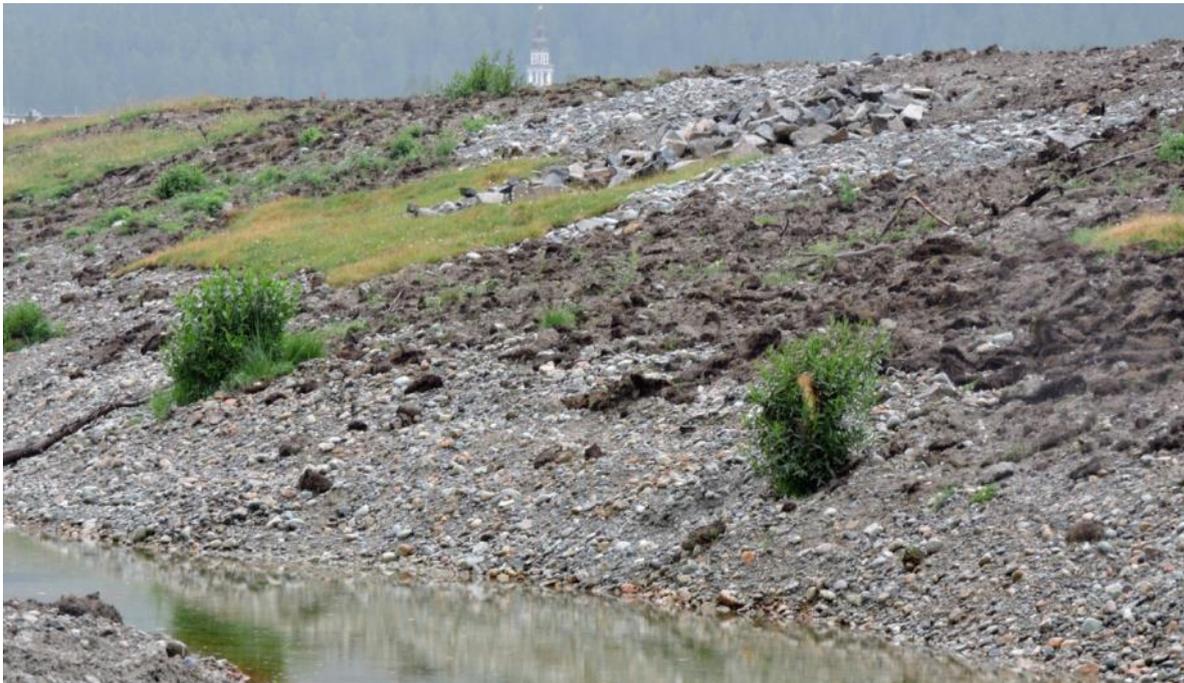
*So präsentiert sich die gerade eben fertiggestellte Dammböschung Ende Juli: Die eingesetzten Wurzelstöcke der Weiden treiben schon kräftig aus, grüne Teppiche verraten die eingesetzten Rasenziegel und dazwischen bleibt auch noch genügend Erde und Geröll, damit die Natur selber aktiv werden kann.*

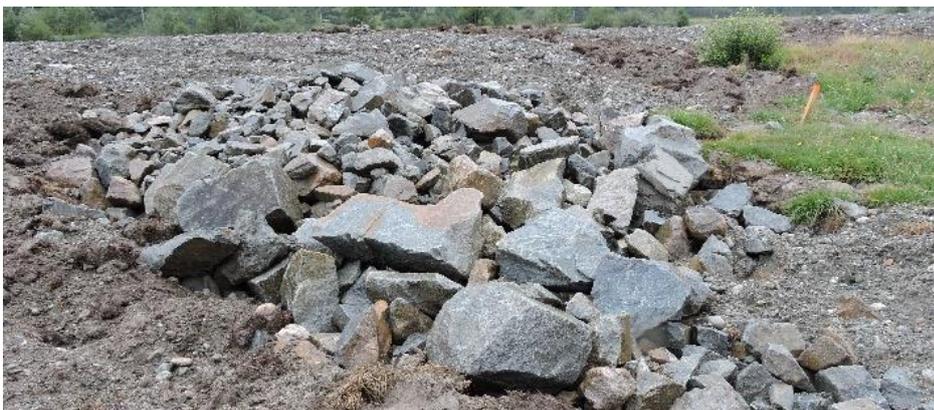
*Die Anhäufung von groben Steinen verrät das Vorhandensein eines Kreuzottern-Habitats.*

Natürlich dürfen auch im neuen Damm die Kreuzottern-Habitate nicht fehlen. Sie sind durch Haufen aus groben Steinen gut erkennbar. Darunter befinden sich im sonst dichten Damm einige Hohlräume, welche den Schlangen als Versteck, Unterschlupf und Winterquartier dienen.

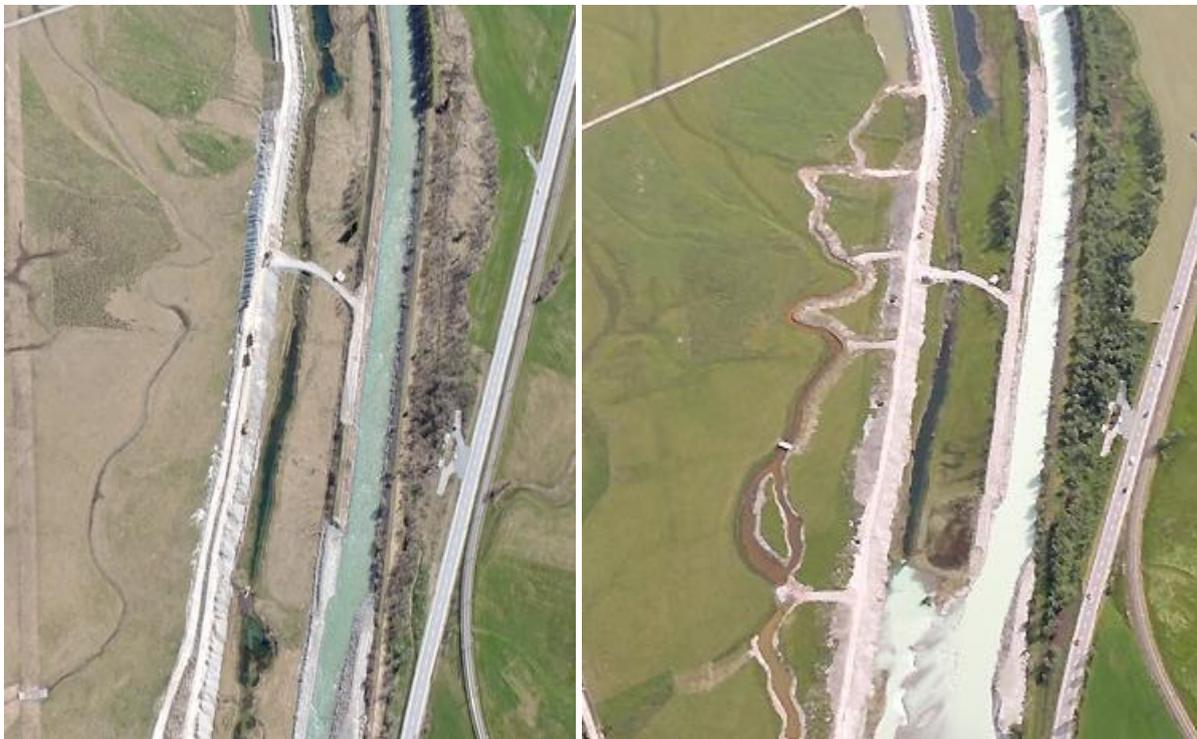
*Links: Jeweils im Frühjahr, bevor das Gras anfang zu wachsen, waren die alten Rinnsale rechts vom neuen Damm gut erkennbar (Foto: 1.6.19).*

*Rechts: Die neuen Gewässer folgen, soweit möglich, diesen alten Strukturen (Foto: 22.7.19).*

So schlängeln sie sich auf der Fluss-abgewandten Seite des Damms, der sogenannten Luftseite, durch die Wiese. Hier war der Verlauf von alten, kleinen Rinnsalen gut erkennbar. Vertiefungen und Vernässungen zeichneten diese Formen nach. Diese wurden jetzt quasi reaktiviert und vergrössert. Die Baggerschaufeln halfen nach und hoben entlang dieser alten Formen das neue Nebengewässer aus.

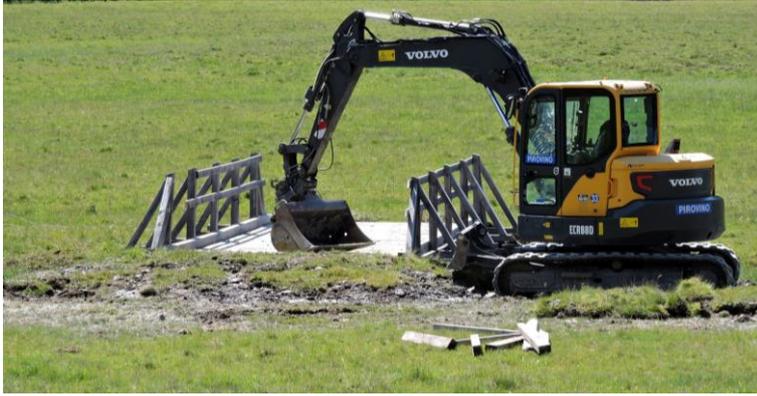
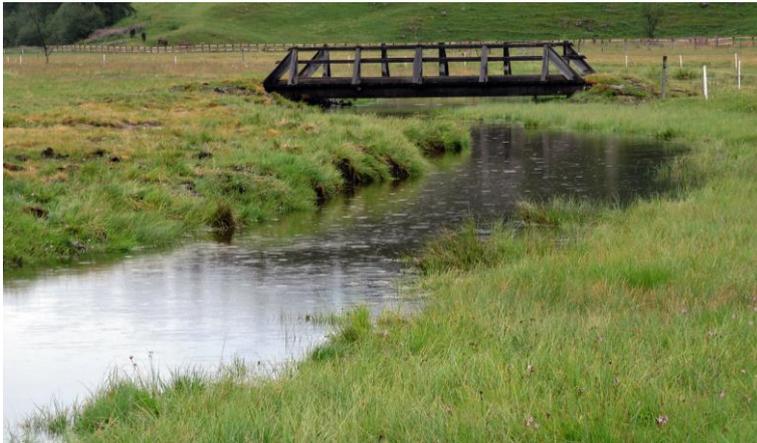
Noch Mitte Juli steht die Holzbrücke verloren und sinnlos in der grünen Wiese. Doch die Anwesenheit des Baggers lässt bereits erahnen, dass sich hier bald etwas verändern wird (Foto: 14.7.19).

Und tatsächlich: Wie es sich für eine Brücke gehört, überspannt sie jetzt ein Gewässer (Foto: 28.7.19).

So hat auch die einsame Brücke, die scheinbar nutzlos in der Wiese stand, endlich ihre Bestimmung gefunden. Sie überspannt nun das neue Nebengewässer und ermöglicht es den weidenden Tieren, dieses trockenen Fusses zu überqueren.

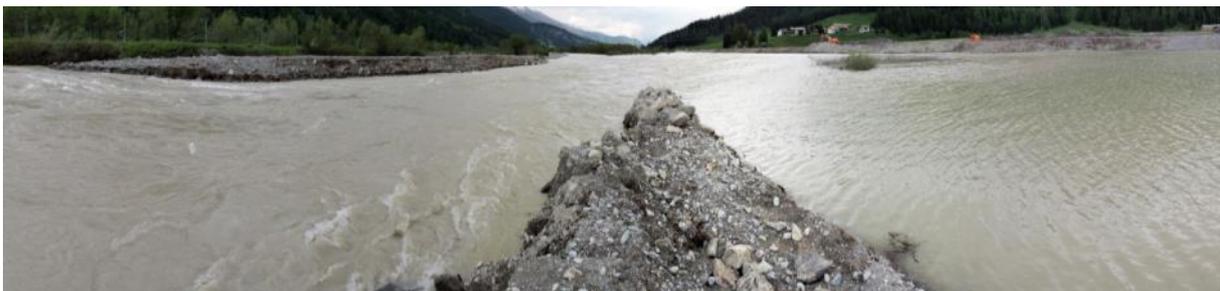
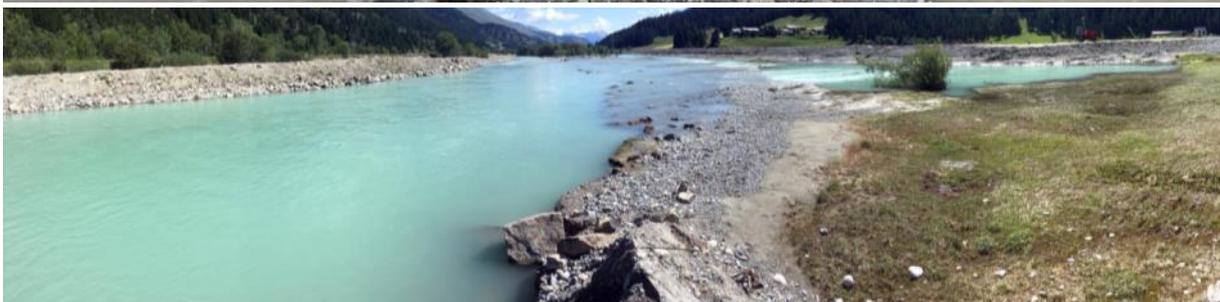
Oben: Hier überspülte der Inn während des Hochwassers am 12.6.19 den Überrest des alten Damms komplett. Dass er ihn auch gleich wegerodierte und das Material für die ersten Kiesbänke benutzte, wurde bei sinkendem Wasserspiegel sichtbar (unten, 14.7.19).

Ganz so hoch wie während dem Hochwasser nach Pfingsten (siehe Juni-Blog) ist der Wasserstand jetzt nicht mehr, trotzdem breitet sich der Inn im unteren Teil der Baustelle immer noch bis zum neuen Damm aus. Das Hochwasser hat den letzten Rest des alten Damms weggespült und das Material dazu benutzt, erste Sand- und Kiesbänke abzulagern.

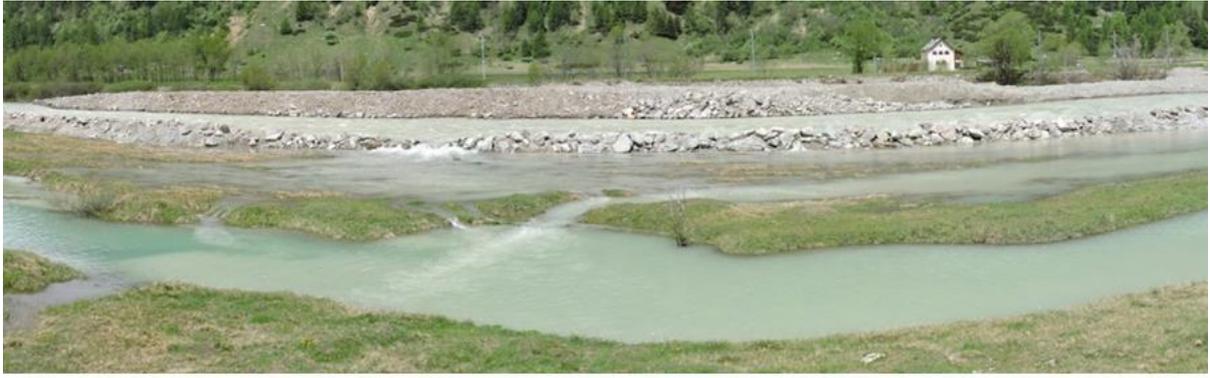
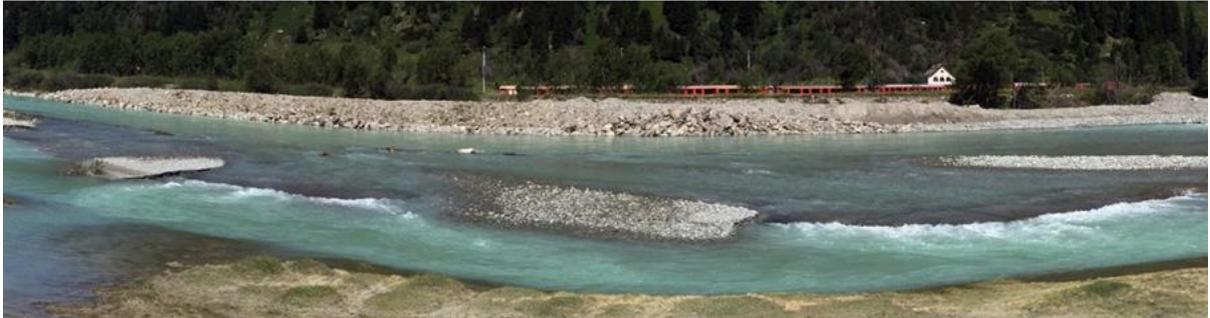
Das obere Bild, aufgenommen am 10.6.19, zeigt noch deutlich die Überreste des alten Damms, obwohl der Inn, schon etwas angestiegen vom Schmelzwasser, bereits eine Lücke im Steinwall gefunden hat. Auf dem unteren Bild, aufgenommen am 14.7.19 von demselben Standort aus, ist vom alten Damm nichts mehr zu sehen, dafür prägen die ersten Kiesbänke das neue, nun fast drei Mal so breite Flussbett.

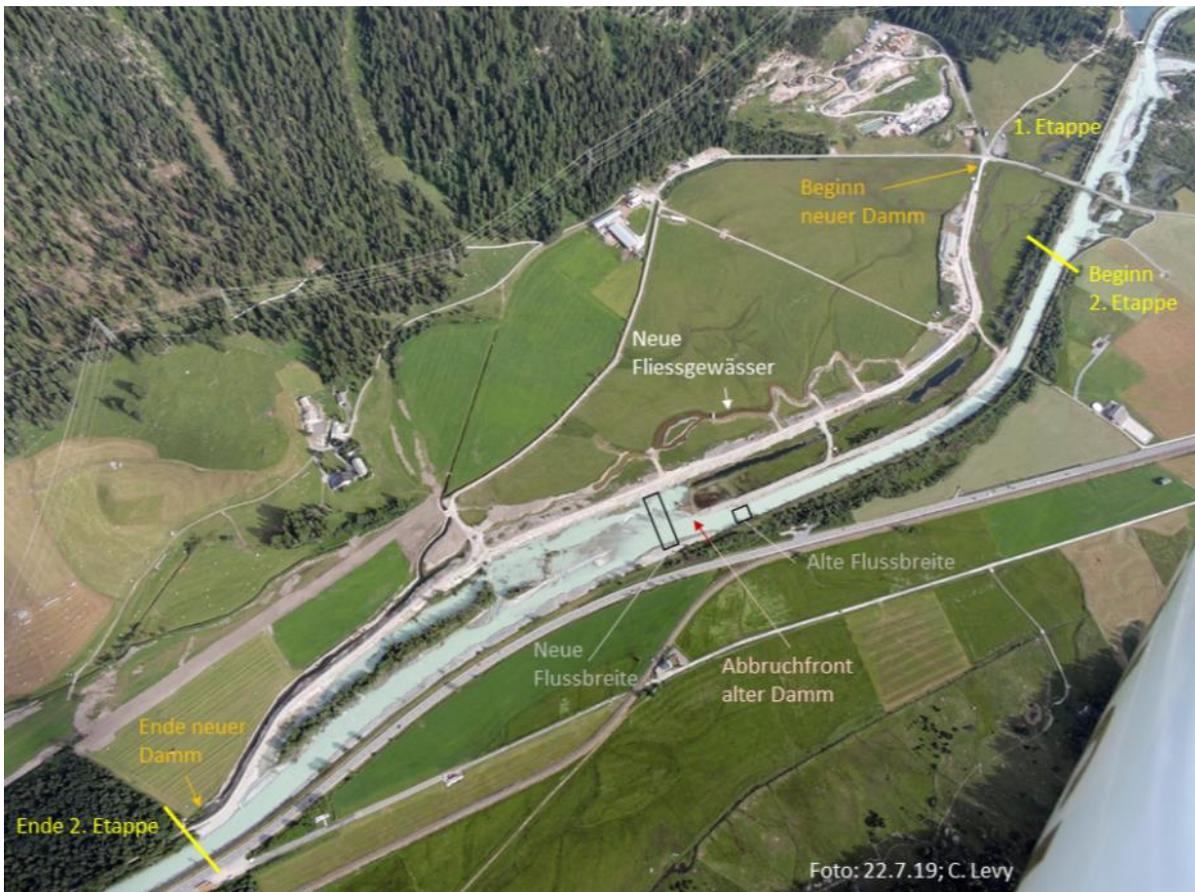
Die Grafik zeigt eine Übersicht über die Baustelle mit dem aktuellen Stand der Arbeiten Ende Juli 2019.
