## Revitalisierungs-Blog August 2019: Was Pizzaschaufeln und Crèmeschnitten mit der Revitalisierung zu tun haben...

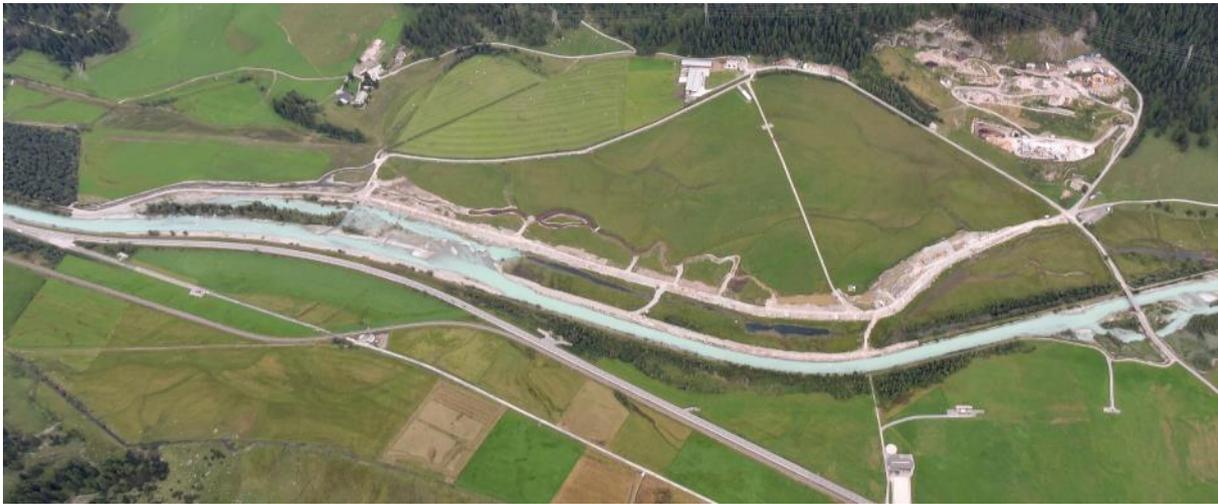
*Übersicht über die Baustelle am 17. August 2019.*

Der neue Damm erstreckt sich nun bis zur Isellasstrasse und hat somit seine definitive Länge erreicht. Für die definitive Höhe fehlen aber noch ungefähr 40 cm. Diese werden teilweise noch dieses Jahr geschüttet, sobald die Dammkrone nicht mehr als Baupiste in Gebrauch steht. Das Material kommt aus dem alten Damm und aus dem Aushub für die neuen Nebengewässer.

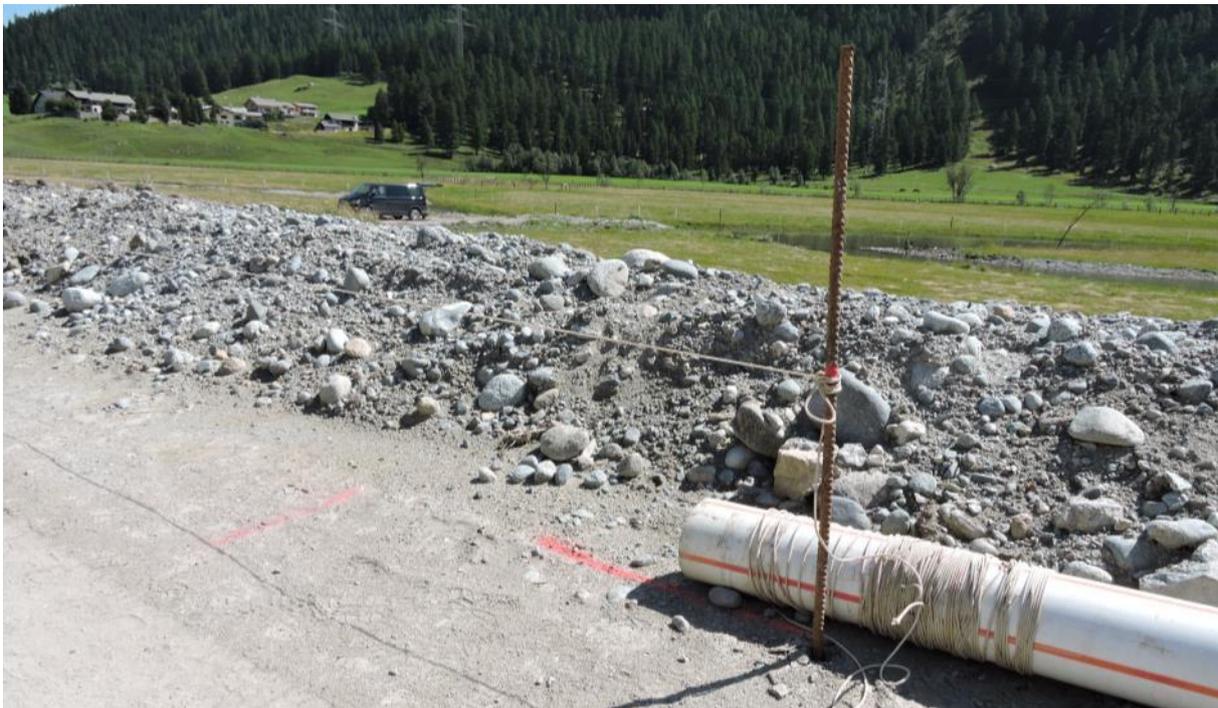
*Die Schnur markiert die endgültige Dammhöhe (30.8.19).*

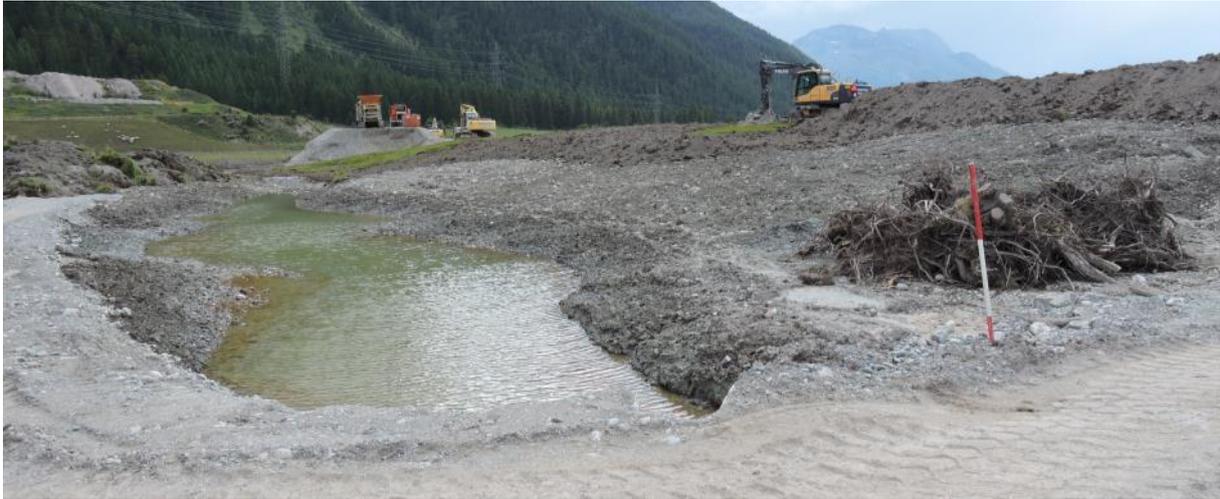
Auch die künstlich angelegten Binnengewässer erstrecken sich bald über die gesamte Länge. Bereits schlängeln sie sich quer durch den Installationsplatz, sodass hier eine Röhre eingebaut wurde, damit die Baumaschinen hin und her fahren können. Selbstverständlich kommt diese Röhre wieder weg, sobald hier kein Baustellenverkehr mehr nötig sein wird. Doch bis es soweit ist, muss es noch ein rechtes Stück natürlicher aussehen.

*Das Nebengewässer führt hier mitten durch den Installationsplatz und sieht noch nicht sehr naturnah aus (31.8.19)*

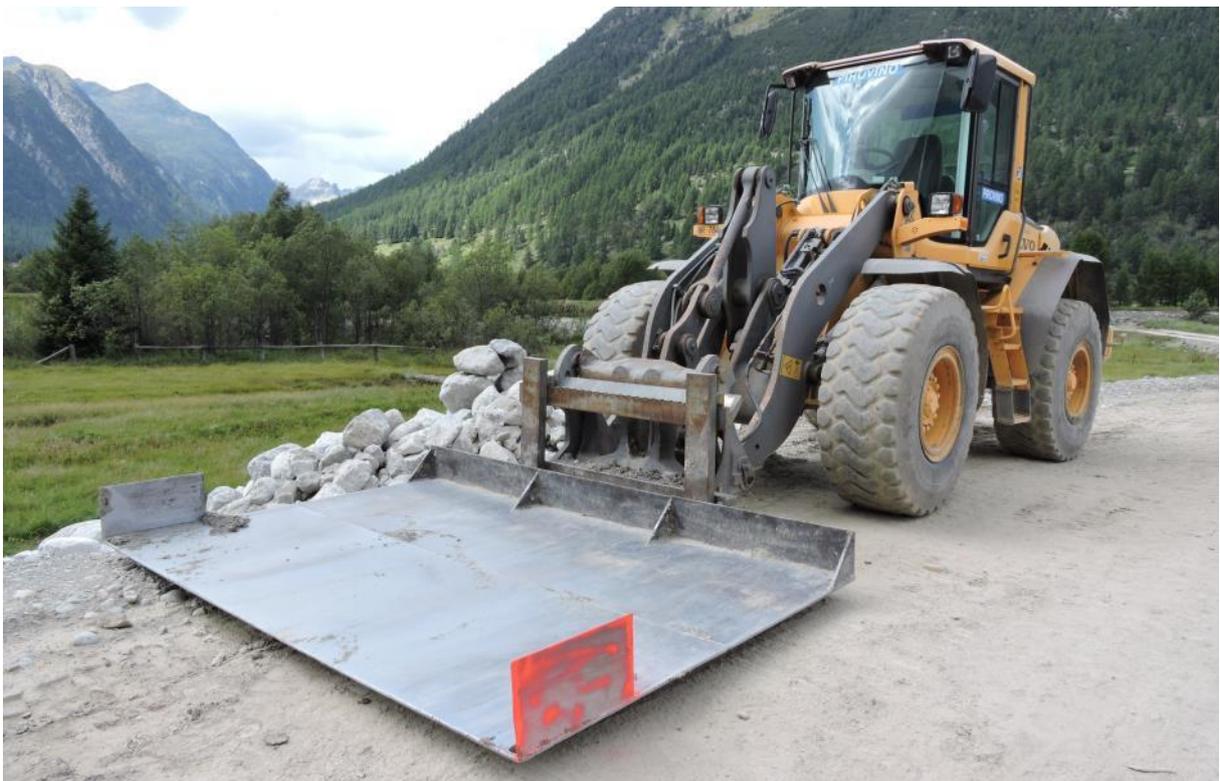
*Die „Pizzaschaufel“ erlaubt eine effiziente Umlagerung der Rasenziegel (31.8.19).*

Diese haben die Bauarbeiter extra konstruiert und gebaut, um die Rasenziegel effizient umlagern zu können. Dort, wo die Nebengewässer entstehen, hebt der Bagger mit der Pizzaschaufel die oberste Bodenschicht inklusive Vegetation und Wurzeln weg und lagert sie entlang der fertigen Nebengewässer wieder ab. Die rote Markierung am Rand zeigt, wieviel an Bodenmächtigkeit so versetzt werden kann.

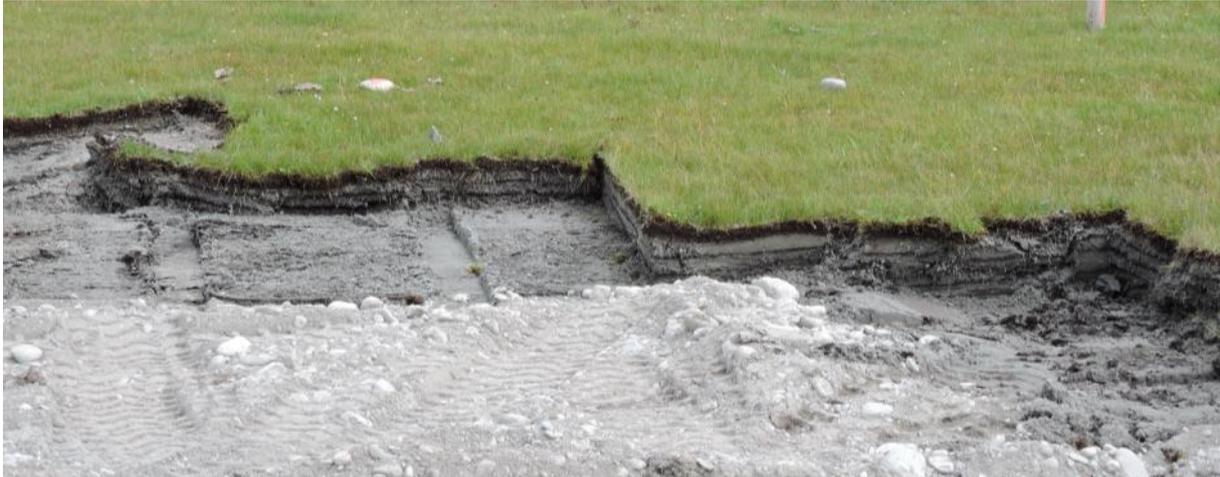
Dort, wo die Pizzaschaufel die Rasenziegel herausgehoben hat, bleibt ein kleines Bodenprofil zurück, das vom Muster her an eine Crèmeschnitte oder an eine Schwarzwäldertorte erinnert. Die dunklen Linien markieren Lehmschichten, die vermutlich Zeugen sind von früheren Überschwemmungen, als

sich hier zumindest temporär ein See bildete und sich im stehenden Wasser die feinsten Gesteinspartikel zu eben diesen Lehmschichten ablagerten. Da solche Lehmschichten kaum wasserdurchlässig sind, ist das ganze Gebiet der „Fohlenweide“ so nass und sumpfig.

*Hier war die Pizzaschaufel im Einsatz, statt Pizza schaufel sie Wiese mit Boden (31.8.19).*

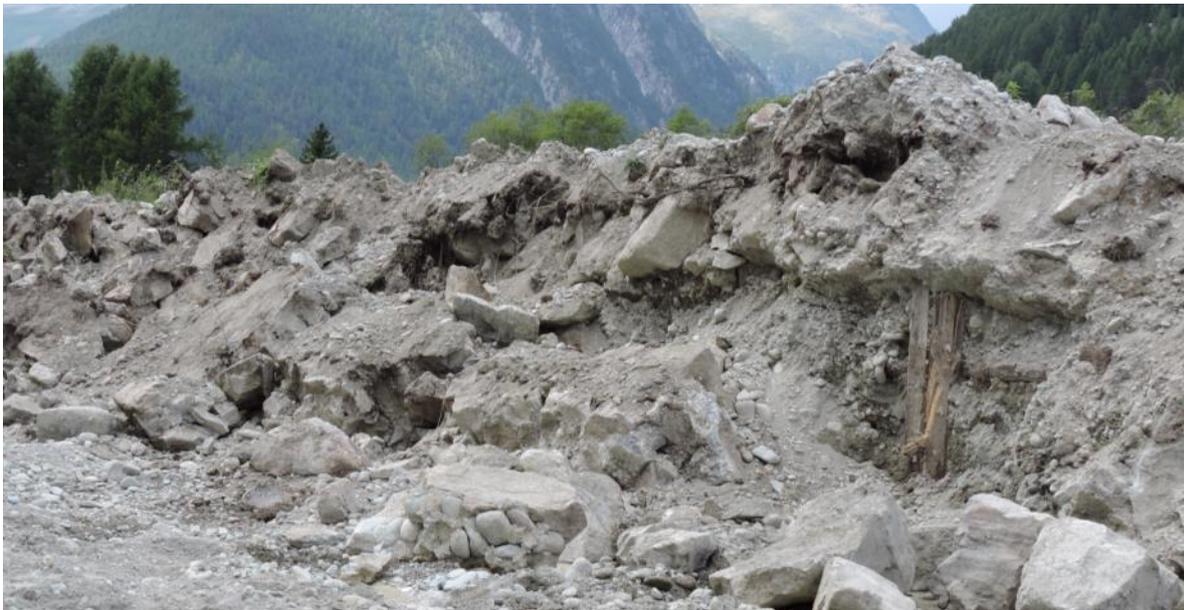
Der alte Damm wird immer weniger. Zwar ist der Wasserstand noch viel zu hoch, um ihn ganz abzutragen, aber das Material aus den oberen Schichten wird als Vorschüttung beim neuen Damm gebraucht. Dies erlaubt interessante Einblicke in die Anatomie des 60-jährigen Bauwerks. Das Material stammte aus dem Inn selber, denn so konnte man auch die Flusssohle abtiefen und hatte kaum Transportwege, und aus dem Steinbruch Sass Grand, der sich direkt neben der Deponie der Bernina-Recycling befindet und der heute stillgelegt ist. So war es damals nicht möglich, einen so feinkörnigen Dammkern zu erstellen wie heute. Damit der Damm trotzdem genug wasserdicht wurde, half man sich aus, indem einige Stellen betoniert wurden. Bretter, die jetzt zum Vorschein kommen, zeugen davon. Heute verzichtet man gänzlich aufs Betonieren.

*Die Überreste des alten Damms erlauben einen Blick in seinen Aufbau, rechts im Bild sind Holzbretter erkennbar (31.8.19).*

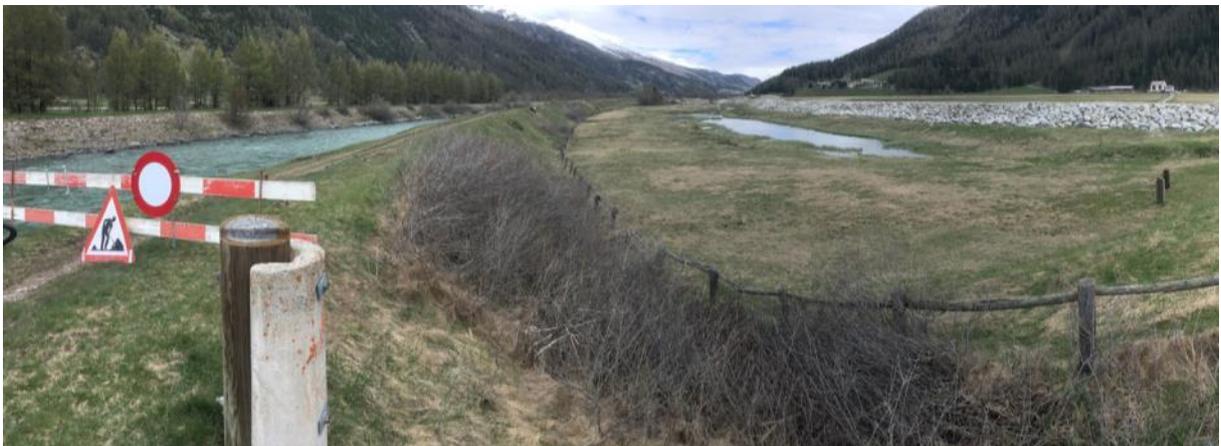
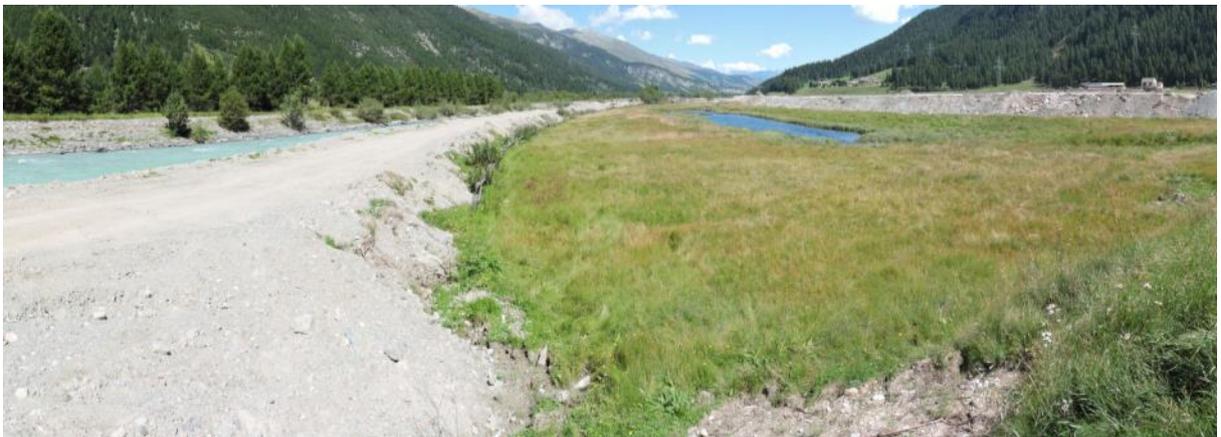
*Oben: Ende Mai 2019, der alte Damm ist noch unversehrt, beim neuen Damm ist der Erosionsschutz sichtbar, die Vorschüttung fehlt noch. Unten: Ende August 2019, der alte Damm ist nur noch halb so hoch und die Vorschüttung am neuen Damm verbirgt den Erosionsschutz.*
