Revitalisierungs-Blog April 2020: Es wird wieder revitalisiert - Und was macht der Flussuferläufer?

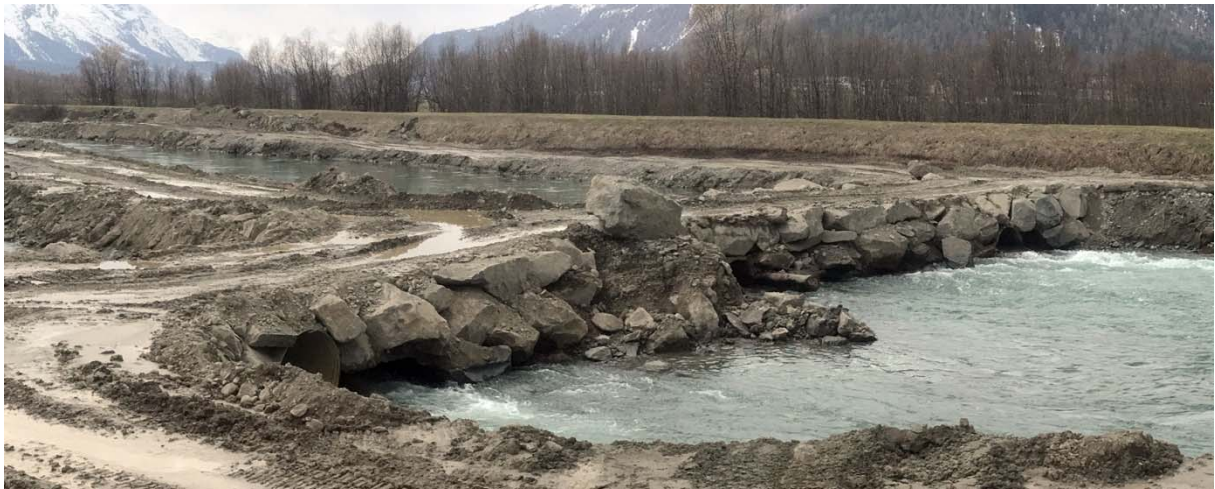
Bereits am 25. April 2020 sind die Röhren unter der temporären Brücke kaum mehr zu sehen. Bevor die Schneeschmelze den Wasserstand noch mehr ansteigen lässt, müssen die Arbeiten hier beendet und die Brücke zurückgebaut sein.

Am 20. April hat die Firma Pirovino die Bauarbeiten wieder aufgenommen. Auf dieser weitläufigen Baustelle bringt das Einhalten der Hygienemassnahmen kaum Probleme. Da sorgt der Wasserstand des Inns für deutlich grössere Diskussionen und er dominiert auch den Zeitplan. Bis am 1. Mai soll der Rückbau des alten Damms abgeschlossen sein. Es steht ja nur noch ein Stück im obersten Abschnitt bis zur Isellasbrücke. Bis dann soll auch die Vorschüttung auf der anderen Flussseite fertig sein, denn die temporäre Brücke ist nicht auf einen erhöhten Wasserstand ausgerichtet, wie ihn das Schmelzwasser verursacht.

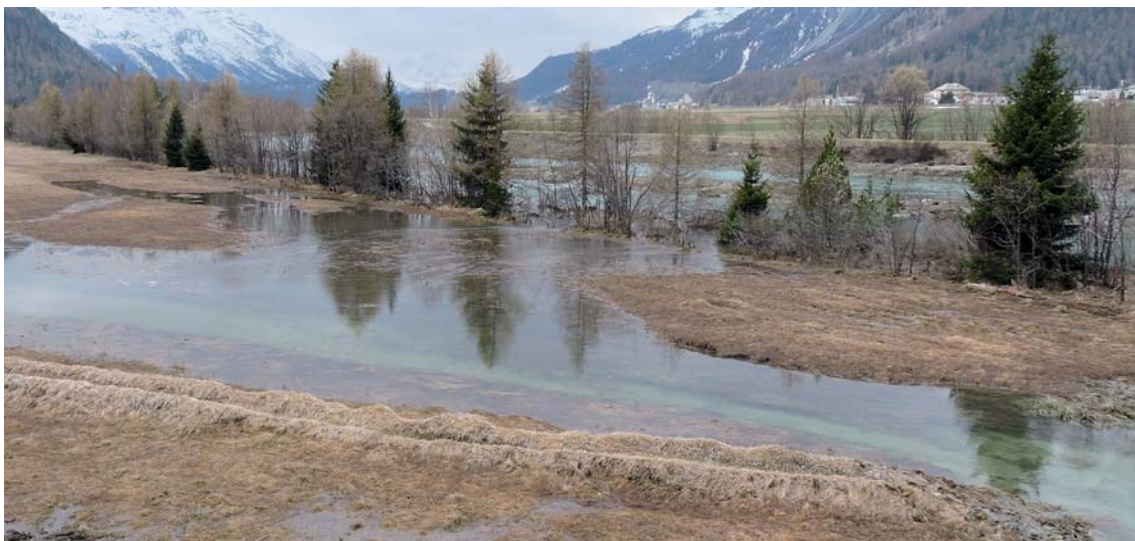
Der Inn erkundet ein erstes Mal sein erweitertes Flussbett und durchdringt sogar die Baumgruppe. Der Erdwall im Vordergrund ist über 100-jährig und gehört zu den allerersten Flusskorrekturen (Foto: 25. April 2020).

Als hätte es der Inn nicht erwarten können, sich aus seinen einengenden Dämmen zu befreien, nutzte er die Situation sofort aus. Noch bevor die Maschinen den alten Damm vollständig abtragen konnten, bahnte er sich einen Weg in die danebenliegenden Binnengewässer und eroberte sein neues, erweitertes Flussbett. Es gelang ihm sogar, bis in die angrenzende Wiese vorzudringen.

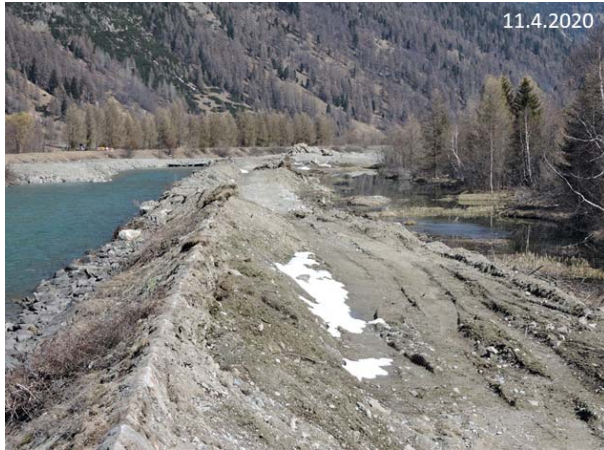
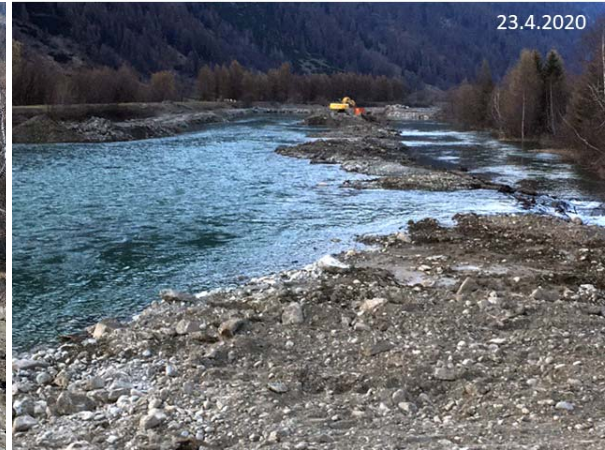
Die Baustelle ist erst seit drei Tagen wieder in Betrieb, und schon präsentiert sich vom selben Standort aus eine völlig unterschiedliche Landschaft als noch vor Baubeginn: Der Damm ist fast vollständig abgetragen und der Inn breitet sich aus.

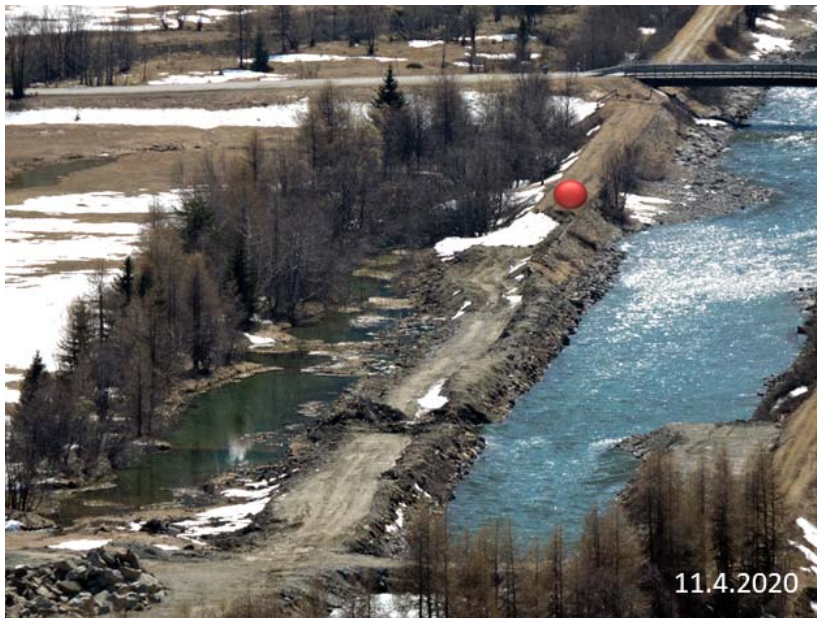
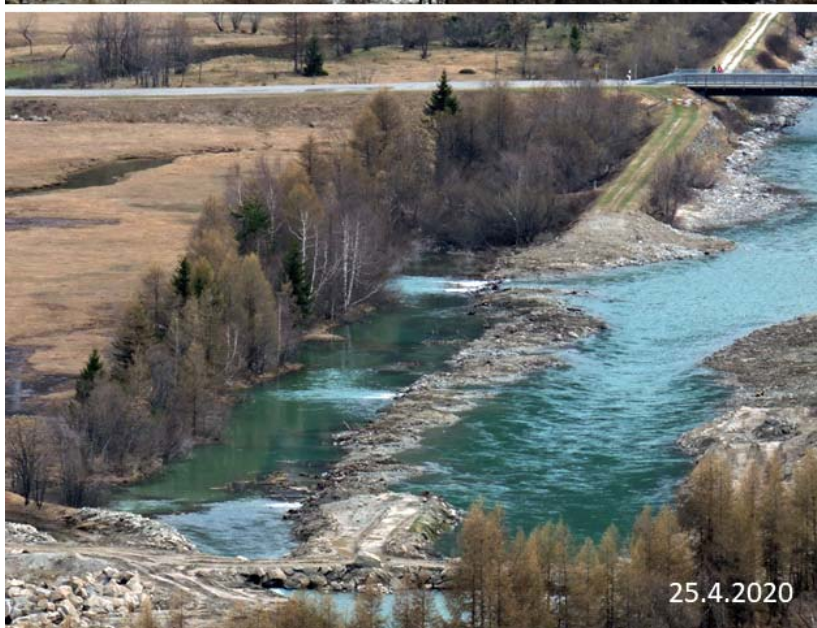
Hier ist gut sichtbar, wie der alte Damm bis auf einen kleinen Rest verschwunden ist. Das Stück Damm, welches auf diesem Bild noch unberührt ist, bleibt bestehen. Der rote Punkt markiert den Aufnahmestandort des obenstehenden Bildvergleichs.

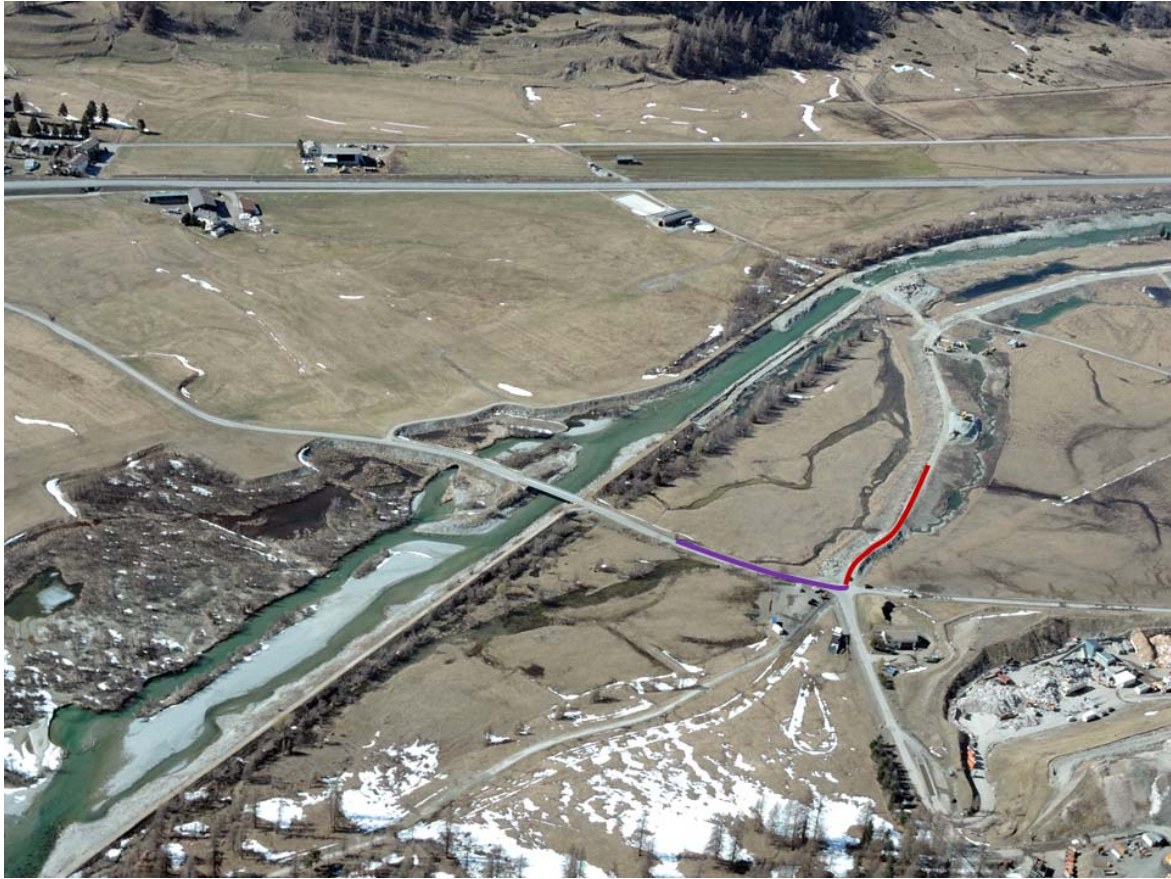
Die Isellasstrasse (violett) wird im Bereich des Parkplatzes angehoben, um mit dem neuen Damm (rot) einen Abschluss zu bilden. So wird ein starkes Hochwasser nicht hinter dem Damm hinausfliessen können (Foto: 15. April 2020).

Auch beim Parkplatz Isellas finden nun Veränderungen statt. Die Isellasstrasse wie auch der Parkplatz werden angehoben, damit der neue Damm, der ja an dieser Stelle endet, mit der Strasse eine Fortsetzung findet. Dies gewährleistet, dass bei einem grossen Hochwasser nichts zurückläuft und den Parkplatz überschwemmt oder hinter dem Damm in Richtung Hof Isellas abfließt.

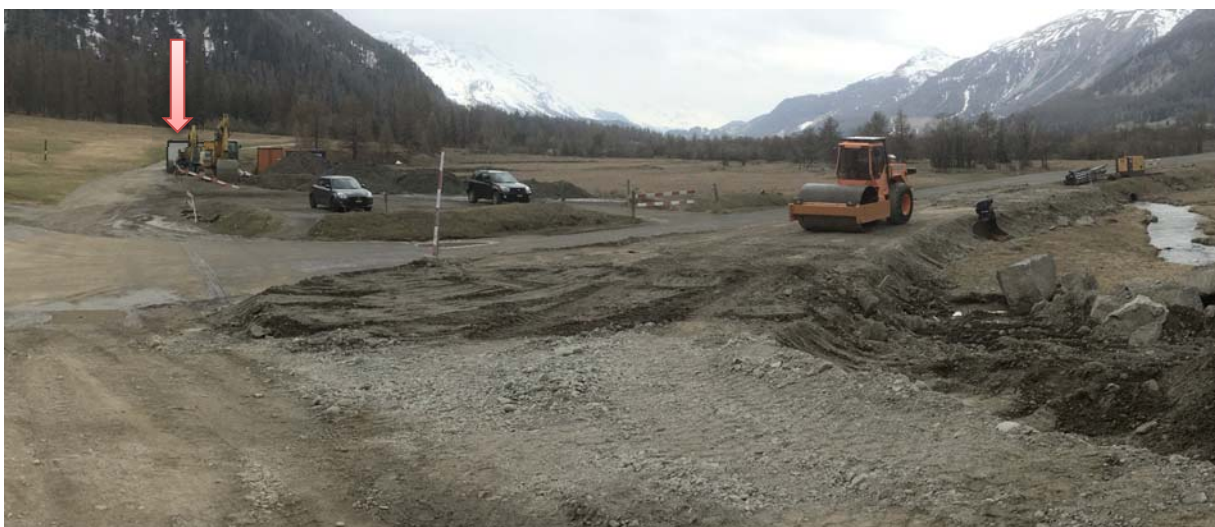
Die Vorbereitungsarbeiten für das Höherlegen von Strasse und Parkplatz haben begonnen. Die Bäume mussten weichen, ebenso das kleine Holzhüttli. Der Infocontainer fand einen neuen Standort entlang des Weges Richtung Gravatschasee (Pfeil) und ist nach wie vor geöffnet. Die Walze steht bereits auf der Aufschüttung (Foto: 25. April 2020).
