Revitalisierungs-Blog Juli 2018: Infocontainer, Führungen und «Cengaler» Erosionsschutz

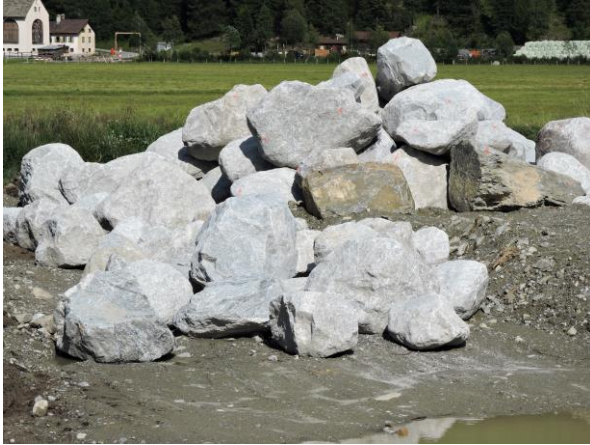
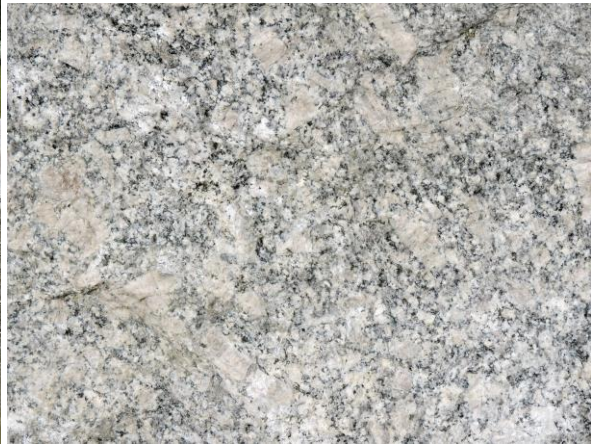
Deutlich heben sich die hellen Granit-Blöcke von den zwei dunkleren Steinen aus der Valposchiavo ab (links). Die Nahaufnahme rechts verrät, dass es sich um Granit handelt. Vor nicht allzu langer Zeit gehörten diese Steine noch zum Pizzo Cengalo.

Unterdessen gehen die Bauarbeiten in der 2. Etappe zügig voran. Der neu aufgeschüttete Damm bekommt jetzt seinen Erosionsschutz verpasst. Dazu sind grosse, massive Steinblöcke notwendig. Bereits im vergangenen Sommer fanden deshalb massive Steinbrocken aus einem Steinbruch in der Valposchiavo einen neuen Aufenthaltsort im unteren Dammschnitt. Die Steine, die jetzt eingebaut werden, unterscheiden sich in ihrer helleren Farbe deutlich von den letztjährigen. Bei genauem Hinschauen ist das typische Muster von Granit erkennbar. Es handelt sich um Gesteinsbrocken vom Pizzo Cengalo, die am 23. August 2017 in die Val Bondasca donnerten und von den anschliessenden Murgängen nach Bondo transportiert wurden. Nun endet ihre Reise also im neuen Hochwasserdamm bei Bever.

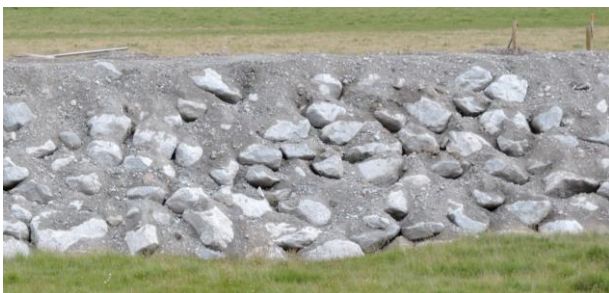
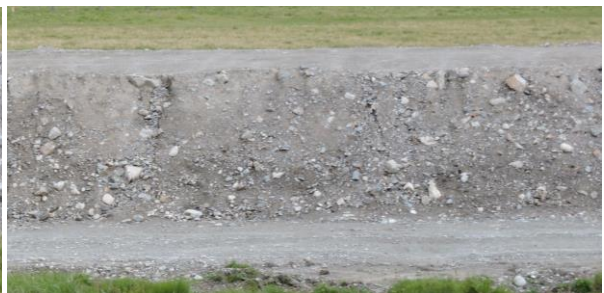
Links zeigt sich der Damm mit eingebautem Erosionsschutz aus Bergeller Granit, rechts fehlen diese Steinblöcke noch, so wäre der Damm bei einem Hochwasser rasch unterspült und erodiert.

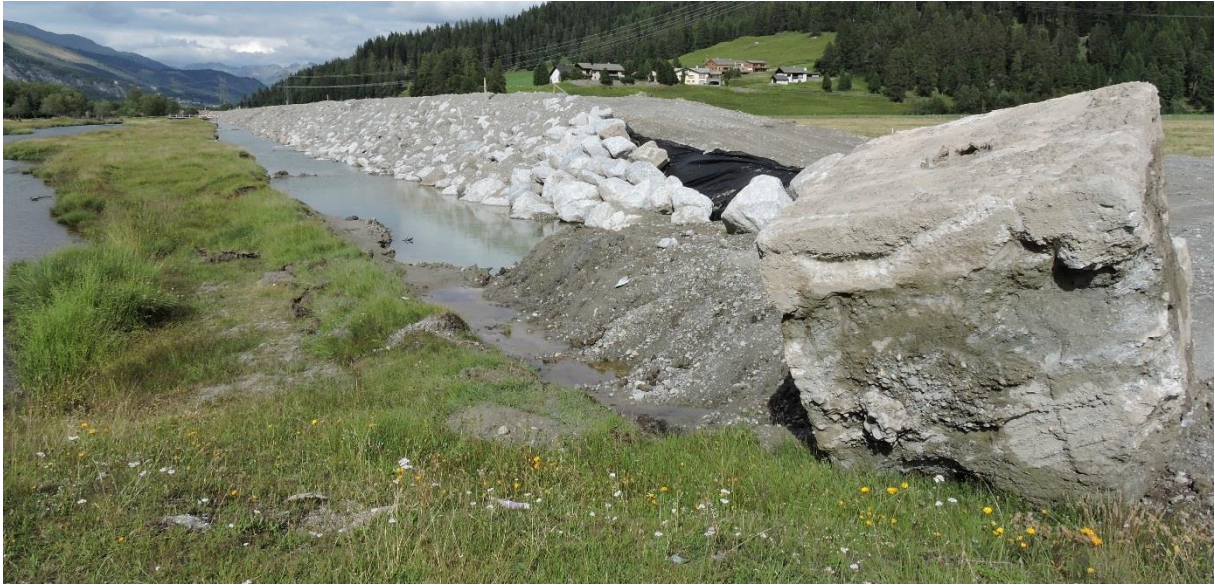
Der massive, rechteckige Block rechts im Vordergrund ist nicht dazu bestimmt, als Erosionsschutz eingebaut zu werden. Es handelt sich hierbei um das Sockelfundament eines Leitungsmastes, der einst hier gestanden hat.

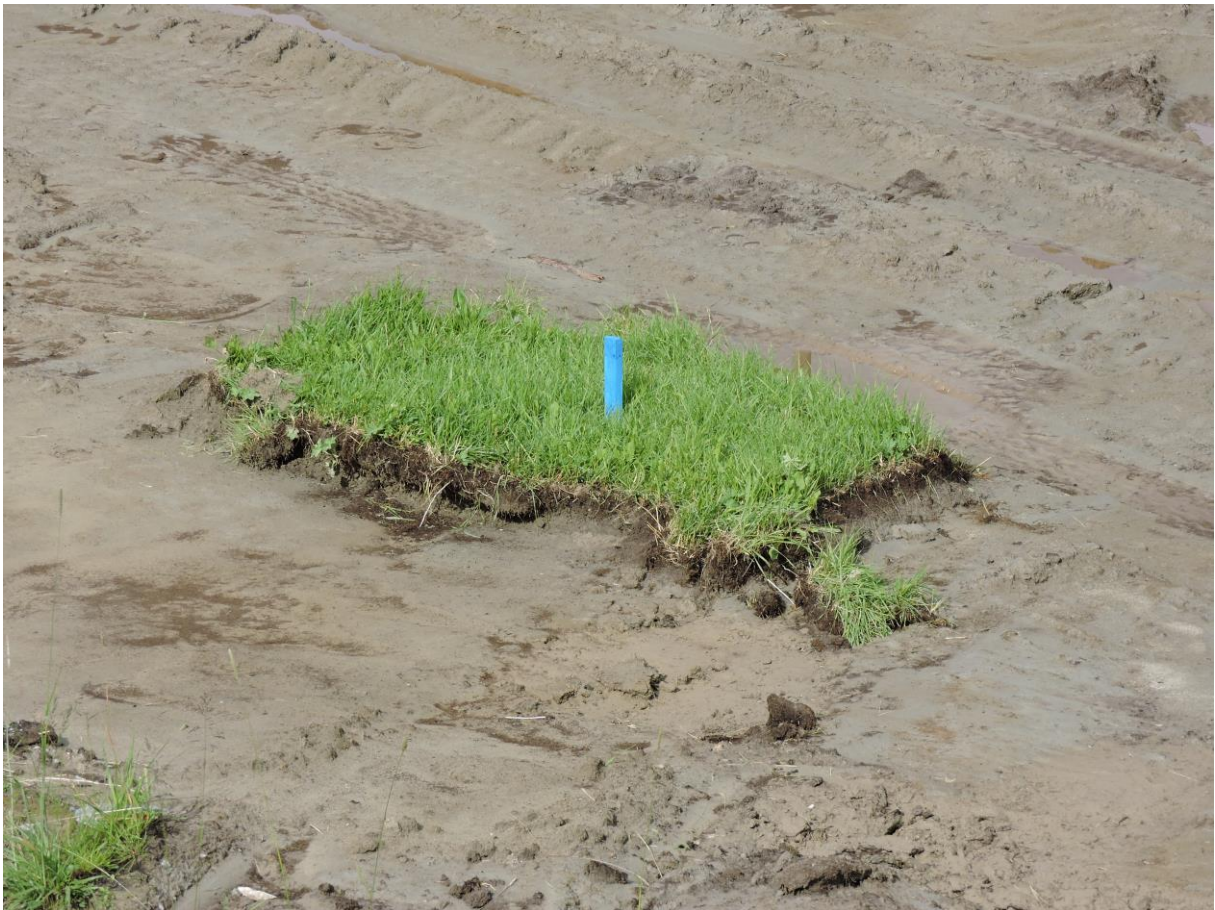
Die blauen Plöcke in der Wiese markieren die Position der neuen Stillgewässer, welche die Bauarbeiter ausserhalb des Damms ausbaggern. Diese Arbeiten starten in diesen Tagen und beginnen im untersten Teil, also bei der Gemeindegrenze zu La Punt – Chamues-ch. Doch mehr dazu im nächsten Blog...
