Revitalisierungs-Blog August 2017: Bauen auf lehmigem Boden

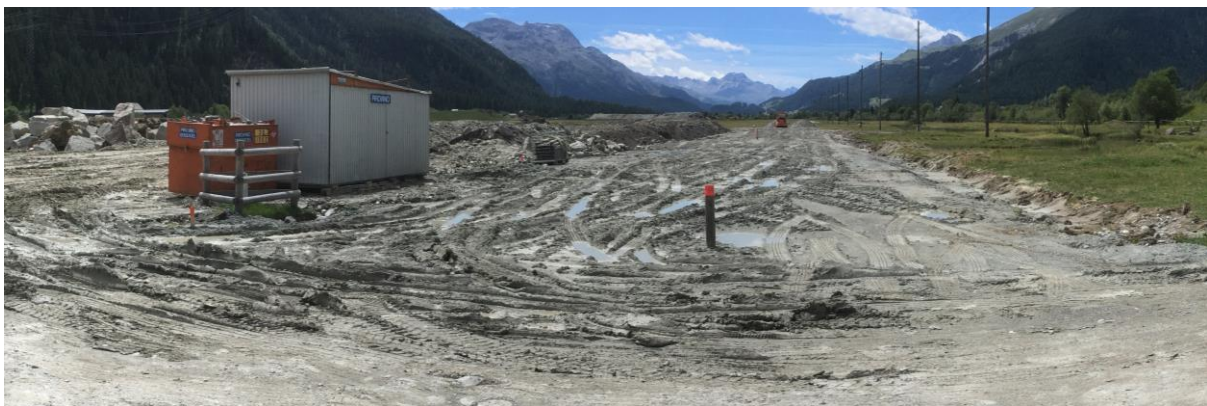
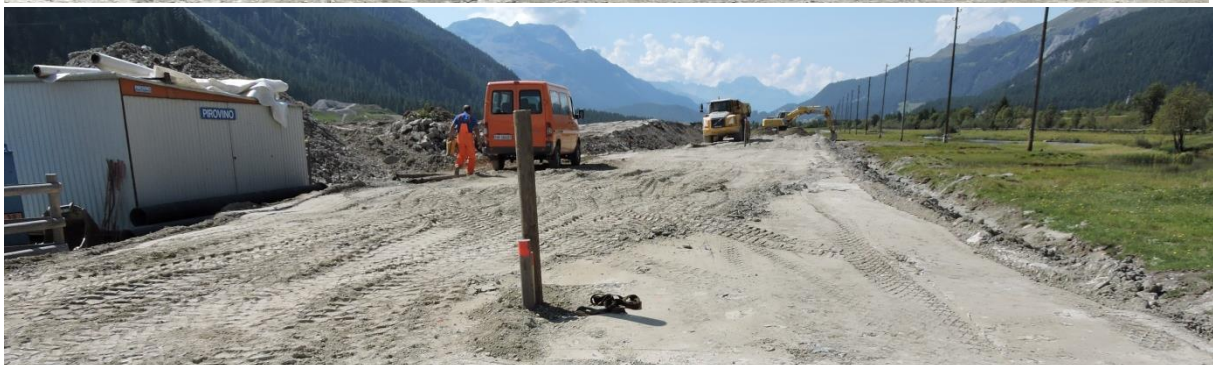
Das Aushubmaterial, welches über die letzten drei Jahre in der Zwischendeponie gesammelt wurde, muss zuerst trocknen und verfestigt werden, bevor mit dem Aufschütten des Damms begonnen werden kann. Der Pfahl in der Bildmitte markiert die Position der zukünftigen Dammkrone (Foto oben: Ende Juli 2017; Foto unten: Ende August 2017).

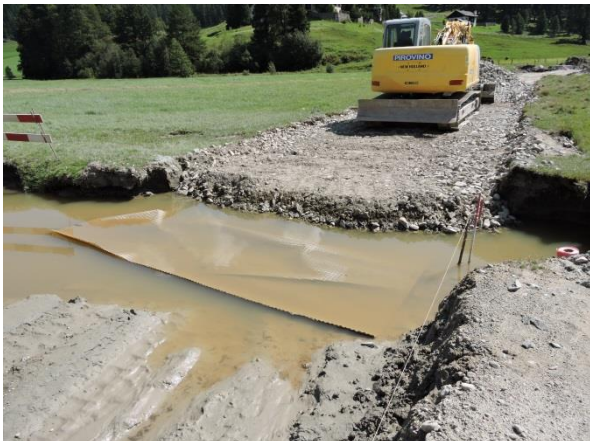
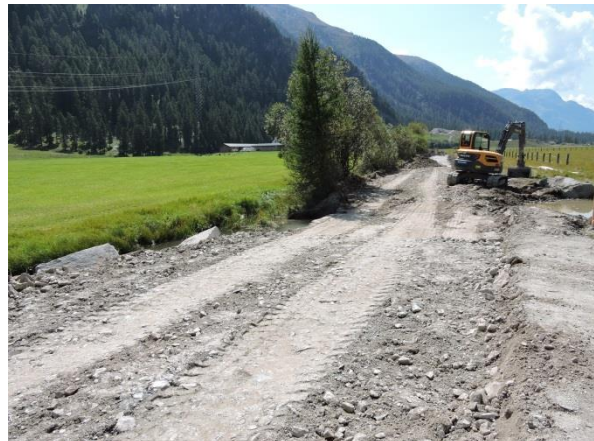
Die Bauarbeiten am neuen Veloweg machen Fortschritte. Geplant ist, dass er Mitte Herbst fertig wird. Im linken Bild ist das Vlies sichtbar, welches dem Strassenkörper die nötige Festigkeit gibt. Die Wasserlache, in der das Vlies liegt, bildet sich aus Grundwasser und zeigt, wie hoch hier der Grundwasserspiegel ist.

Gleichzeitig nimmt der neue Veloweg langsam Gestalt an. Zwar braucht er nicht dieselbe Festigkeit wie der Damm, aber eine kompakte, fahrbare Unterlage ist natürlich auch hier nötig. Um den lehmigen Boden zu stabilisieren, baut die Firma Pirovino im Untergrund ein Vlies ein. Bisher ist etwa die Hälfte des Veloweges fertig gestellt. Bis dann empfehlen wir allen, die mit dem Velo oder auch zu Fuss unterwegs sind, die signalisierte Umleitung zu benützen (siehe Juli-Blog).
