Revitalisierungs-Blog Oktober 2017: Grosse Steine, neue Brücken und eine verschwundene Leitung

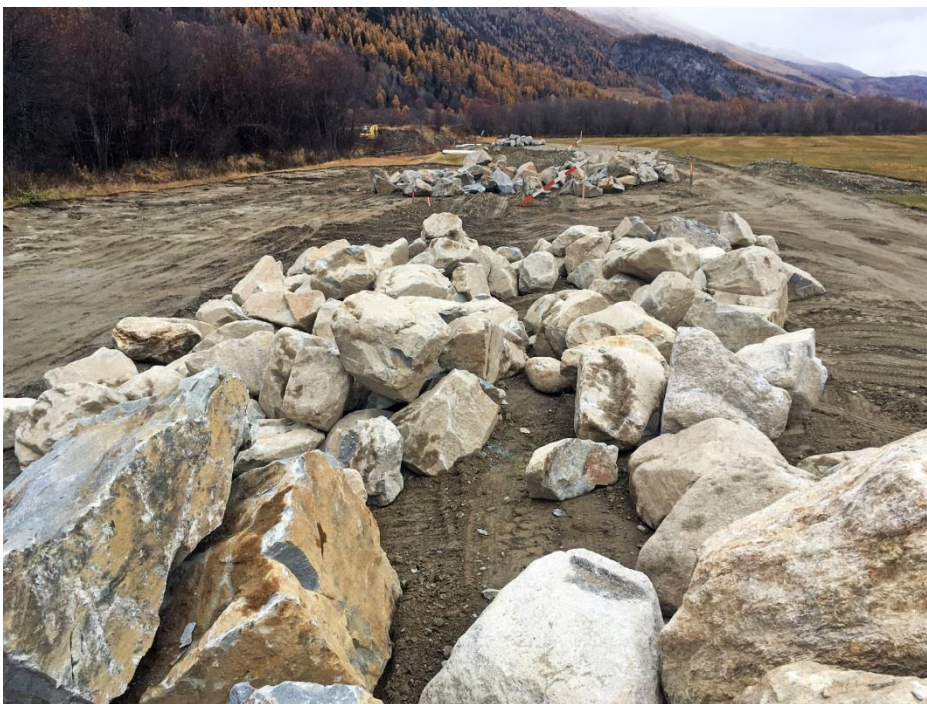
Die Steine kommen aus dem Valposchiavo und werden ihre nächste Zukunft als Erosionsschutz im Inndamm bei Bever verbringen.

Grosse, schwere, massive Steine sind heran transportiert worden. Entlang des untersten Dammschnitts liegen sie bereit und warten darauf, auf der Wasserseite des Damms eingebaut zu werden. Ihre Aufgabe ist es, den Dammkern vor der Erosion zukünftiger Hochwasser zu schützen. Für die Arbeit mit diesen grossen Steinen braucht es einen Baggerführer mit viel Feingefühl. Die schweren Steine richtig zu positionieren, dass sie ihre Funktion als Erosionsschutz wahrnehmen und gleichzeitig dem Damm die richtige Form geben können, und dies mit einer groben Schaufel eines 35 Tonnen Baggers auszuführen, das schafft nur eine erfahrene und talentierte Hand.

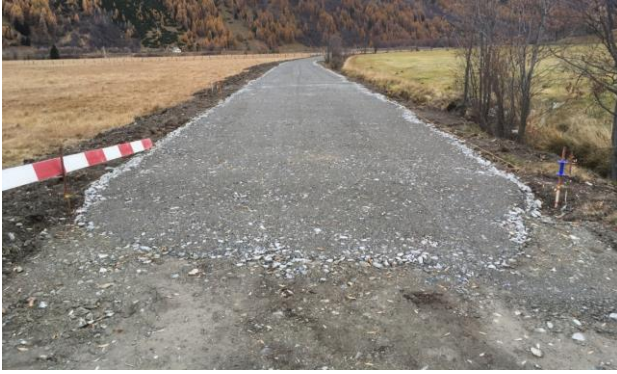
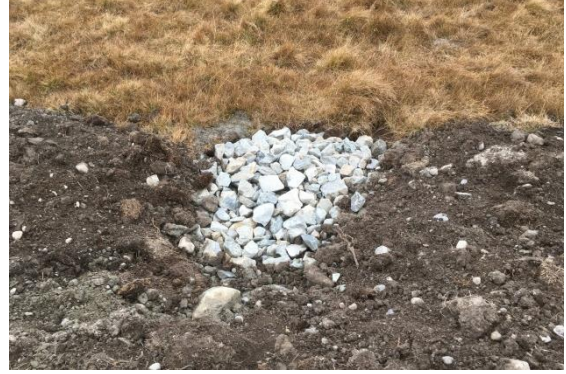
Bereits ist der grösste Teil des neuen Radweges mit einem feinkörnigen Belag fertiggestellt (links). Die zahlreichen kleinen Wasserläufe finden in diesen Steinhaufen eine Unterführung und gelangen so in den Bach auf der anderen Seite des Radweges (rechts).

Ebenfalls neu in der Landschaft sind nicht die grossen, sondern die kleinen Steine, die einen feinen Belag für alle Grössen und Breiten von Fahrrad-Rädern darstellen. Noch reicht der neue Radweg nicht ganz bis zum Hof Isellas, doch die gesamte Strecke ist bereits trocken. Dies ist nicht ganz selbstverständlich, führt der Weg doch entlang eines kleinen Baches, der zahlreiche Wasserläufe aus der moorigen Fohlenweide aufnimmt. Diese Wasserläufe müssen alle den Radweg irgendwie unterqueren. Dazu haben die Arbeiter speziell durchlässige Stellen eingebaut. Unscheinbare Steinhaufen neben dem Weg verraten sie. Diese Steinhaufen setzen sich unterhalb des Weges fort bis auf die andere Seite. Zwischen den Steinen kann das Wasser problemlos von einer Seite auf die andere fliessen.

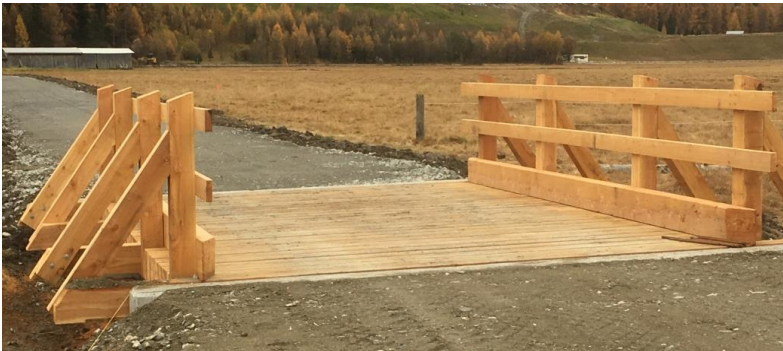
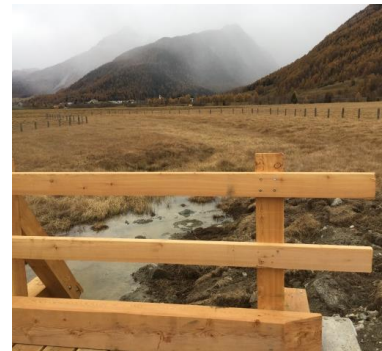
Eine neue Holzbrücke ziert den Radweg und überbrückt einen Wasserlauf, der die Fohlenweide entwässert.

Doch es gibt auch einen grösseren Wasserlauf, eigentlich schon ein kleiner Bach. Er musste im wahrsten Sinne des Wortes überbrückt werden. Aus Beverser Lärchenholz, von der Forstgruppe aufbereitet, wartet die neue Brücke nun auf den nächsten Sommer und damit auf regen Radverkehr.

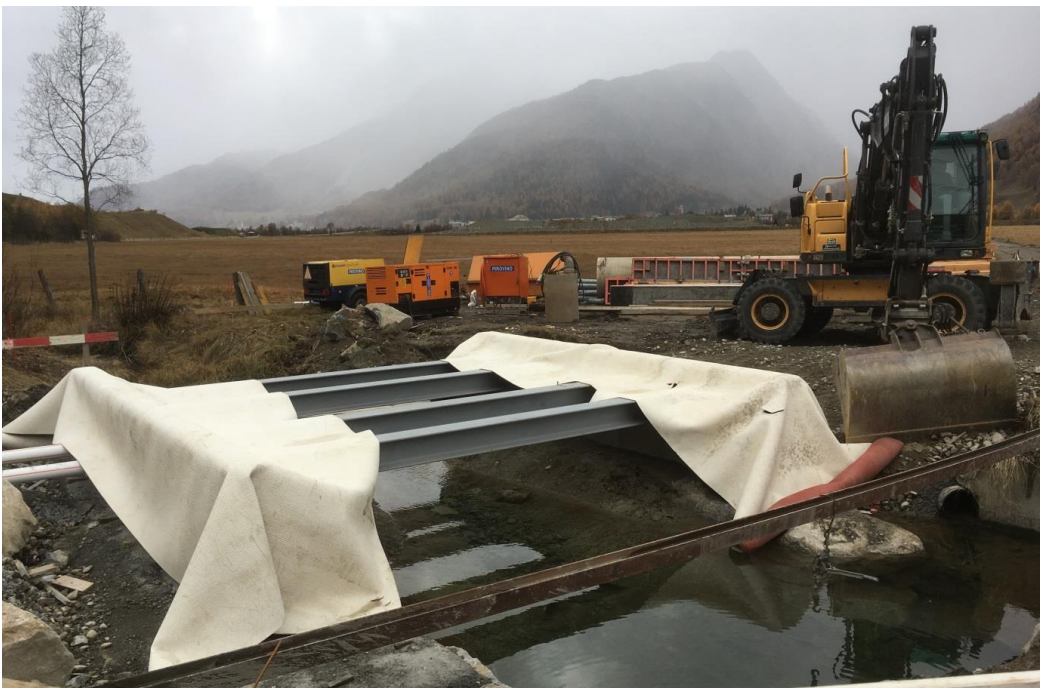
Noch sieht man nur Stahlträger, doch nächsten Sommer steht auch hier eine neue Holzbrücke bereit.

Eine zweite Brücke ist noch im Bau. Beim Hof Isellas führt sie auf den neuen Radweg. Bereits sind die Stahlträger montiert, es fehlen nur noch die Holzarbeiten für den Boden und die Geländer. Die vier Stahlträger ermöglichen es auch Fahrzeugen bis 32 Tonnen, die Brücke zu passieren.

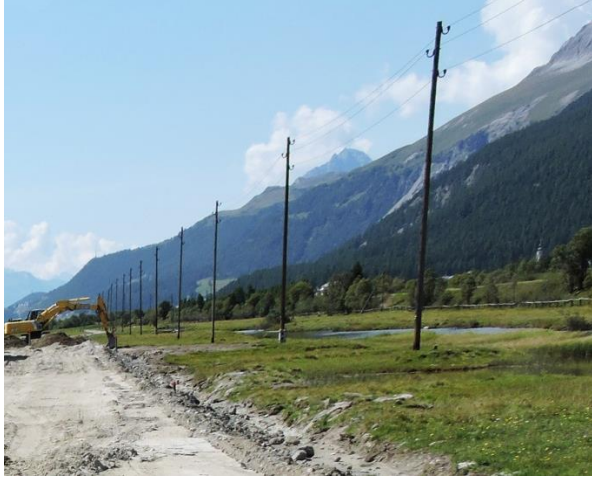
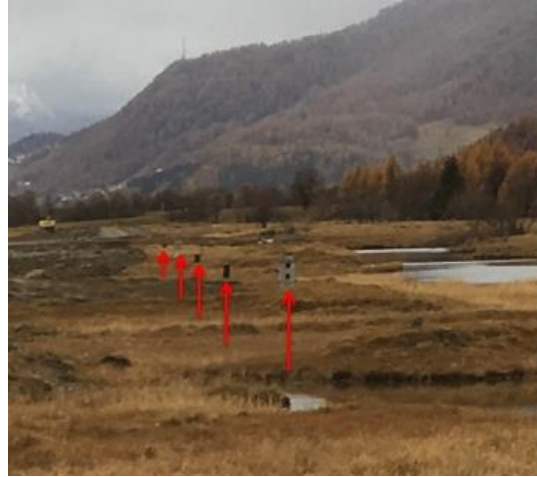
Im Verlaufe des Oktobers sind die Masten der Stromleitung verschwunden. Nur noch die Stummel (rote Pfeile) zeugen von der ehemaligen Mastenreihe. Auch diese werden bald verschwinden, um der neuen Flusslandschaft Platz zu machen (Aufnahme links: 25. August, rechts: 22. Oktober 2017).

Und dann war da doch noch was, mitten in der Landschaft... Und ist jetzt nicht mehr da. Richtig, die Stromleitung mit ihren zahlreichen Masten ist verschwunden. Die Leitung liegt jetzt im Kabelblock der ARO-Leitung (**A**bwasser-**R**einigungsverband-**O**berengadin), die bereits vor rund 10 Jahren gebaut wurde.
