Revitalisierungs-Blog Mai 2018: Die Baustelle ist aus dem Winterschlaf erwacht

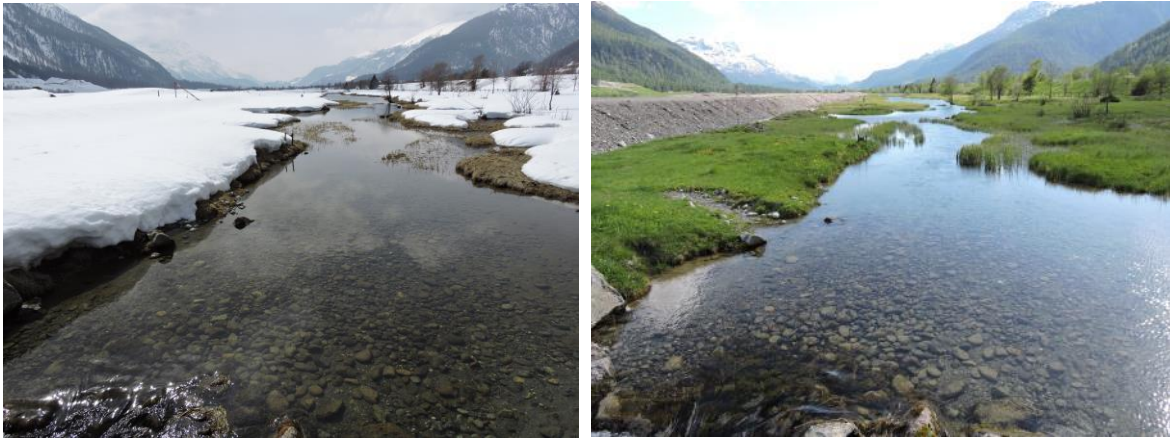
Links Anfang April, rechts Ende Mai beim Stillgewässer in der 2. Etappe der Inn-Revitalisierung. Der Schnee ist geschmolzen, die Natur zu neuem Leben erwacht und der Damm in der linken Bildhälfte ist bereits ein Stück gewachsen.

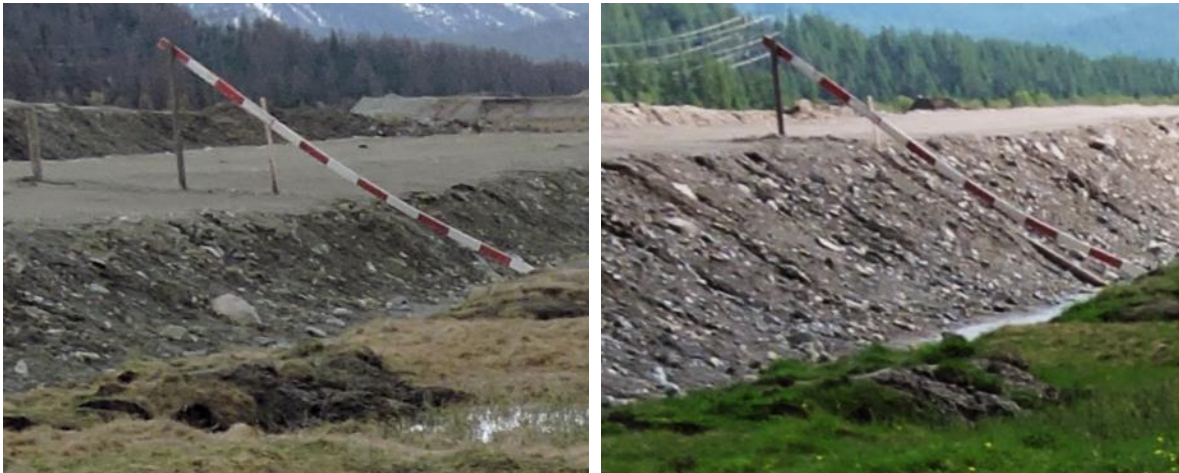
An diesem Profil ist gut sichtbar, wie der Damm zwischen Anfang und Ende Mai gewachsen ist.

Die Arbeiten am neuen Damm laufen auf Hochtouren. Anhand der erstellten Profile kann man gut beobachten, wieviel noch fehlt bis zu seiner endgültigen Höhe.

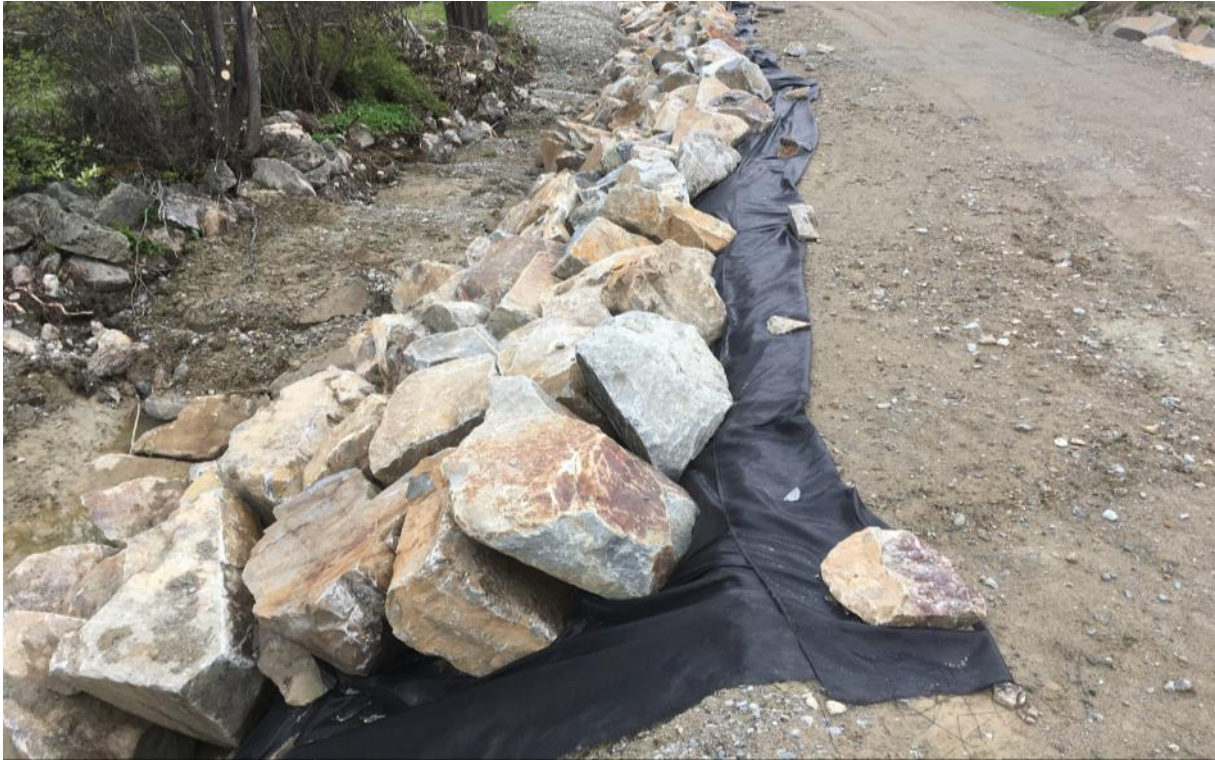
Diese Gesteinsbrocken schützen den feinkörnigen Dammkern vor der Erosion des vorbeifliessenden Wassers. Das schwarze Geotextil verhindert ein allfälliges Ausschwemmen des Feinmaterials.

Auf den Fotos macht es den Anschein, als würden die Arbeiter hier einfach Material hin kippen. Doch ganz so einfach ist es nicht, einen Hochwasserdamm zu bauen. Er muss natürlich wasserdicht und vor der Erosion des vorbeifliessenden Wassers geschützt sein. Das erfordert einen feinkörnigen Kern, der so stark verdichtet wird, bis er wasserundurchlässig wird; und einen grobblockigen Erosionsschutz in Form von grossen Gesteinsbrocken. Fast könnte man sagen: Harte Schale, weicher Kern; oder treffender: Grobe Schale, feiner Kern.

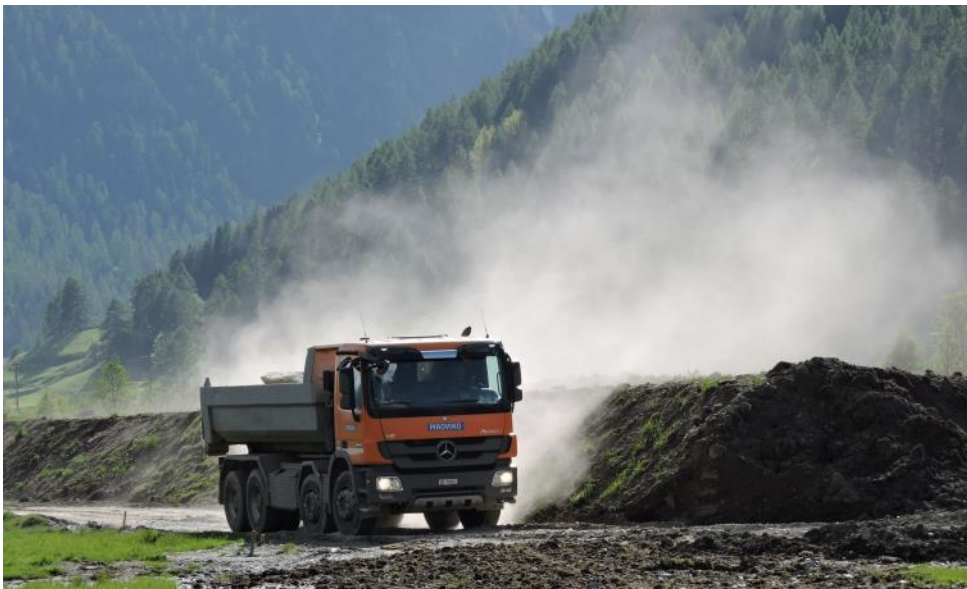
Leider ist es nicht möglich, die Staubentwicklung zu unterbinden, da nasses Material nicht mehr die geforderte Festigkeit bringt.

Besonders der feine Kern hat es in sich. Nur in trockenem Zustand lässt sich das Material einbauen und so stark verdichten, dass es die geforderte Festigkeit erreicht. Das bringt aber einen gut sichtbaren Nachteil mit sich: Eine grosse Staubentwicklung.

Würde man die Baustelle aber mit Wasser benetzen, um die Staubbildung zu verhindern, würde man auch verhindern, dass der Damm die nötige Festigkeit und Dichte bekommt. Führt also kein Weg am Staub vorbei, solange die neuen Dämme geschüttet werden? Doch, der neu angelegte Velo- und Reitweg führt in einem grossen Bogen um die Baustelle herum, und grösstenteils am Staub vorbei. Er
